UNIVERSIDADE PRESBITERIANA MACKENZIE  
PROGRAMA DE PÓS-GRADUAÇÃO EM ENGENHARIA DE MATERIAIS E  
NANOTECNOLOGIA  
MESTRADO ACADÊMICO

OXIDAÇÃO DE ESCULTURAS DE AÇO PATINÁVEL PERTENCENTES AO ACERVO  
DA PINACOTECA DE SÃO PAULO

Dissertação de Mestrado apresentada ao Programa de Mestrado Acadêmico em Engenharia de Materiais e Nanotecnologia da Universidade Presbiteriana Mackenzie, como requisito parcial à obtenção do título de Mestre em Engenharia de Materiais

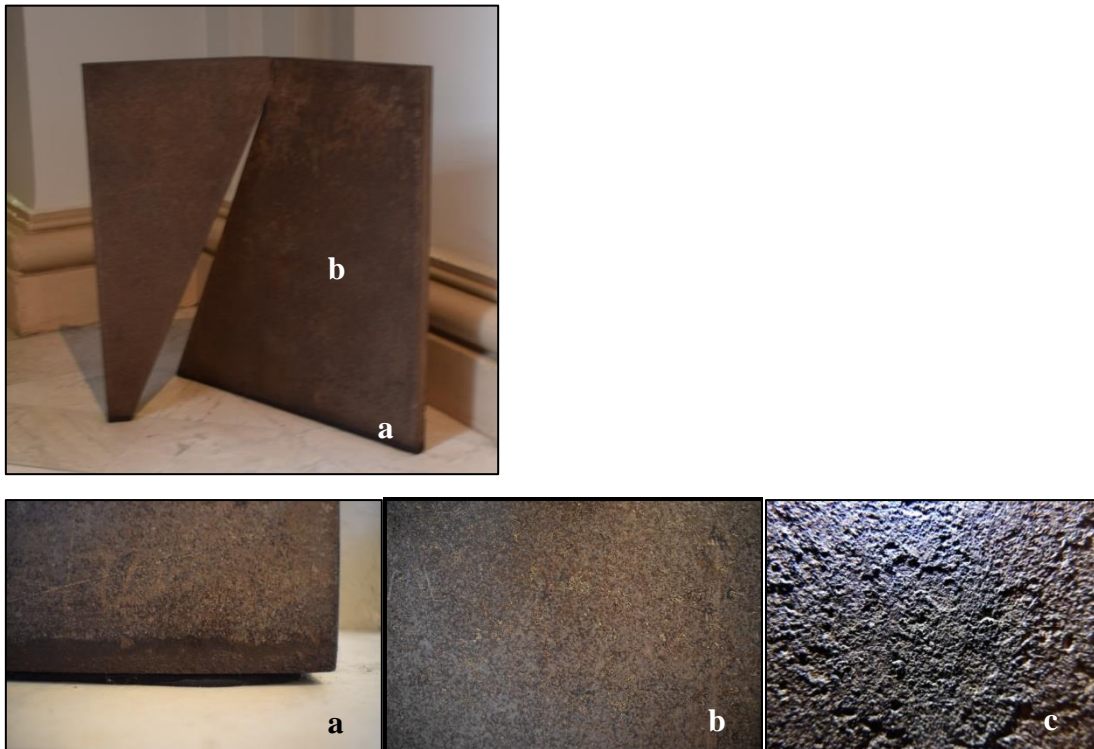
**Figura 15:** Obra PINA 2703: 15a) Detalhe da área *a* aproximada em 15x onde a superfície apresenta mancha horizontal escura próxima ao chão; 15b) Detalhe da área *b* aproximada em 15x onde a superfície apresenta manchas mais escuras; 15c) Detalhe da área *c* aproximada em 35x. Fonte: imagem da própria autora.

A mancha aparente na figura 15a provavelmente provém de produtos e métodos utilizados para a limpeza do chão.

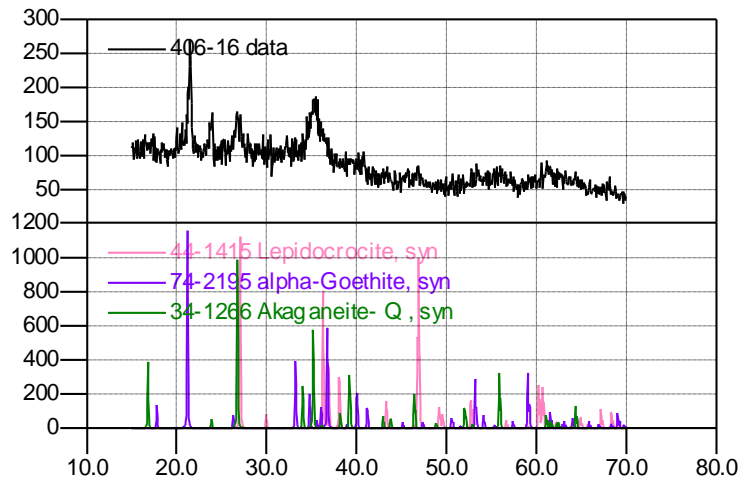
**Figura 18:** DRx da amostra da obra PINA2703.

A identificação dessas formas confirma a influência do meio na formação dos óxidos. Lembrando que a akaganeita é um óxido com formação típica em áreas com teores elevados de cloro na atmosfera, como ambientes marinhos, não faz sentido o surgimento dela no interior de um museu. Porém, descobriu-se que a equipe de limpeza utiliza há anos hipoclorito de sódio na limpeza do chão, que é de mármore branco.

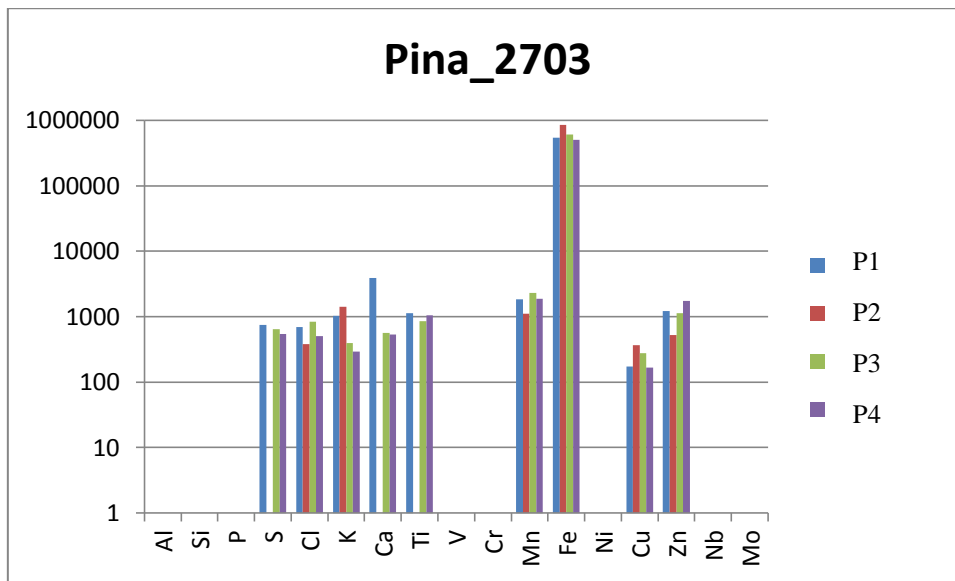
Através da análise quantitativa apresentada na figura 24 é possível visualizar a relação da quantidade de cada elemento por ponto analisado, onde somente foram considerados os elementos com contagens acima de 150.

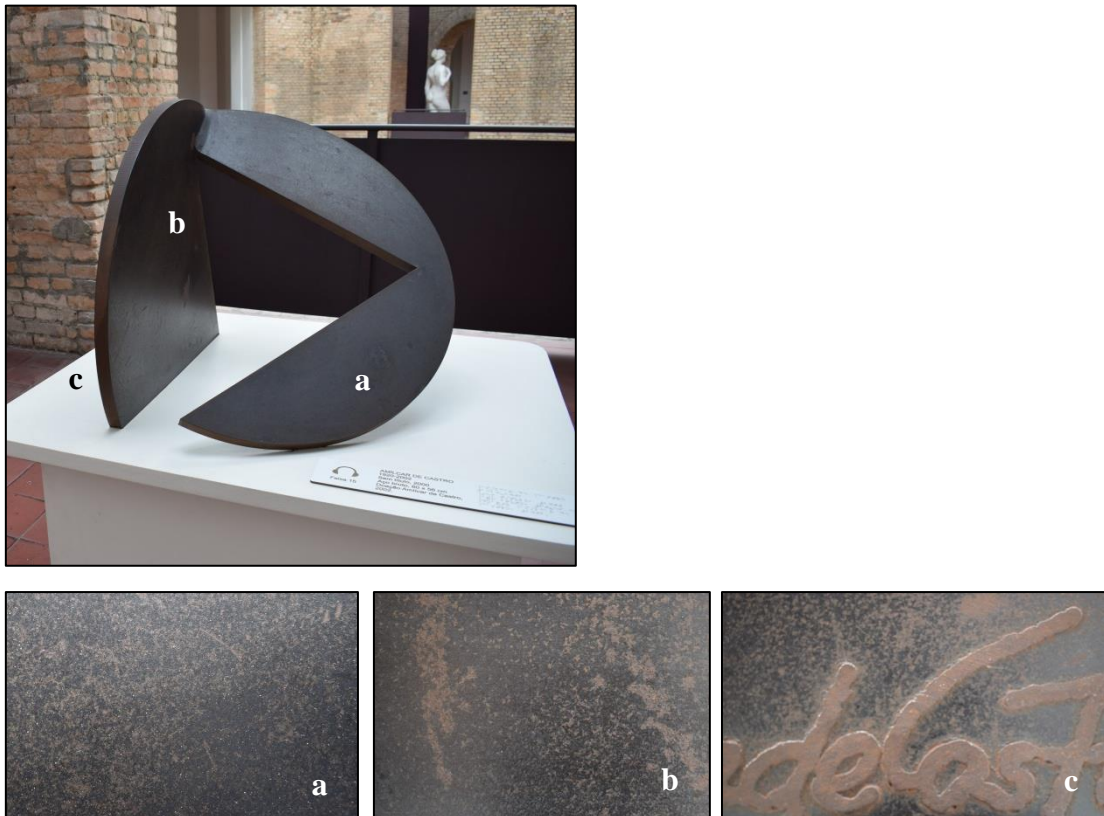
A análise visual da obra PINA5647, sem título, de Amilcar de Castro, mostrou na figura 25 que sua pátina não tem aparência regular em relação a cor, porém a textura é homogênea por toda a obra.

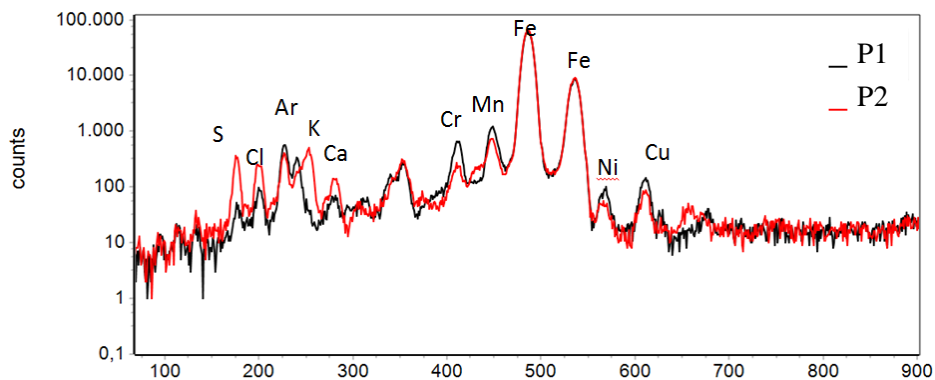
A figura 33 apresenta a sobreposição dos espectros dos pontos P1 e P2, onde é possível notar que a uma diferença relevante na quantidade de cloro e enxofre entre os pontos, mostrando que a distância da base influenciou na formação da akaganeita.

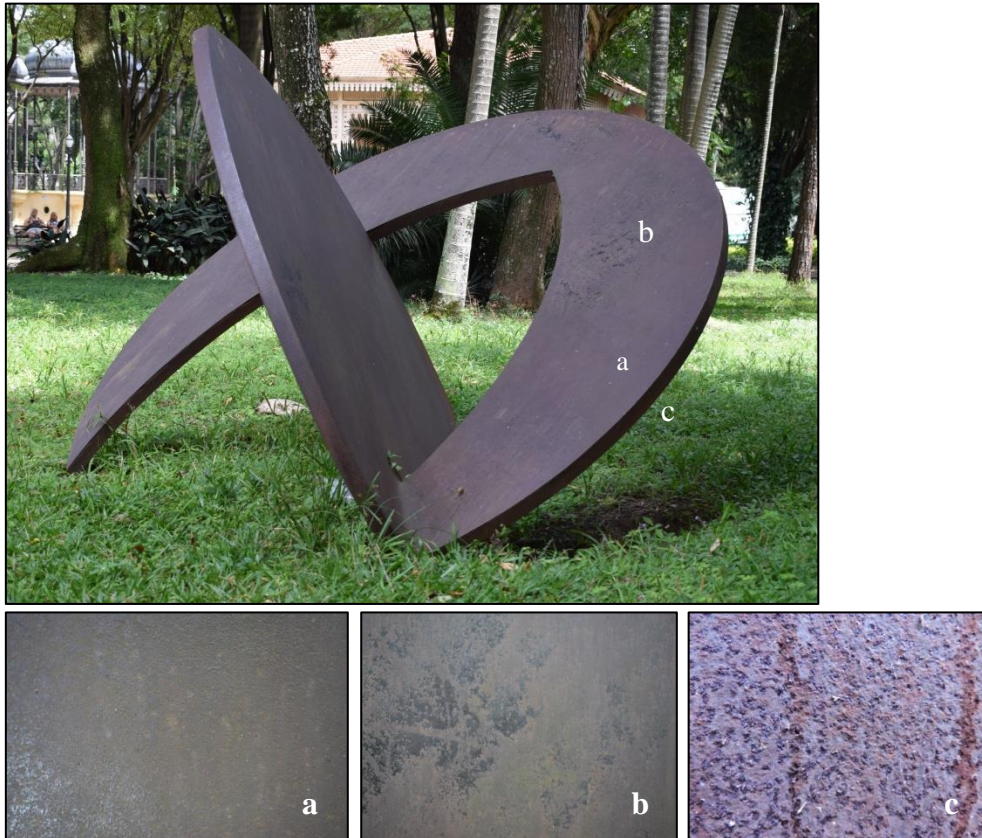
A análise visual da obra PINA 05644, sem título, de Amilcar de Castro, mostrou na figura 35 que sua pátina não tem aparência regular.

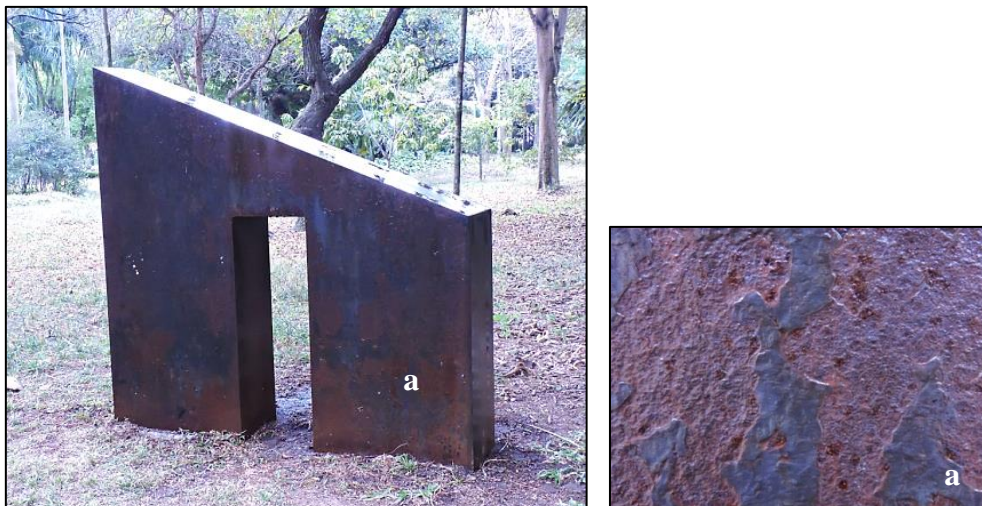
A obra PINA 5645, sem título (USI-SAC 41), de Amilcar de Castro, não possui aparência regular em sua patina, figura 46, contendo áreas mais escuras, provavelmente por formação de carepa durante a produção e as áreas mais claras com textura mais porosa.

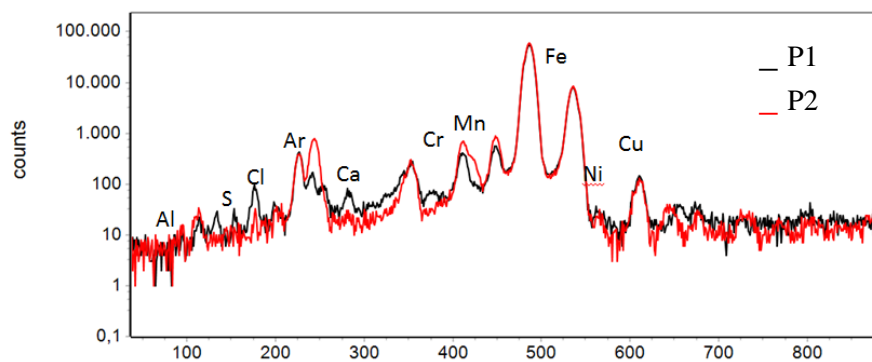
Na figura 52, com a sobreposição dos espectros apresentados nas figuras 50 e 51, nota-se que não houve variação significativa na quantidade de ferro, cobre, níquel e manganês entre o aço livre de oxidação (P1) e a oxidação da superfície da obra (P2). Porém, é possível notar que no ponto P1 há picos de cálcio, enxofre e cloro, sendo o enxofre e o cloro elementos típicos da formação de óxidos como a Akaganeita e a Lepidocrocita. Esses elementos não aparecem no ponto P2, onde a oxidação foi limpa para a análise.

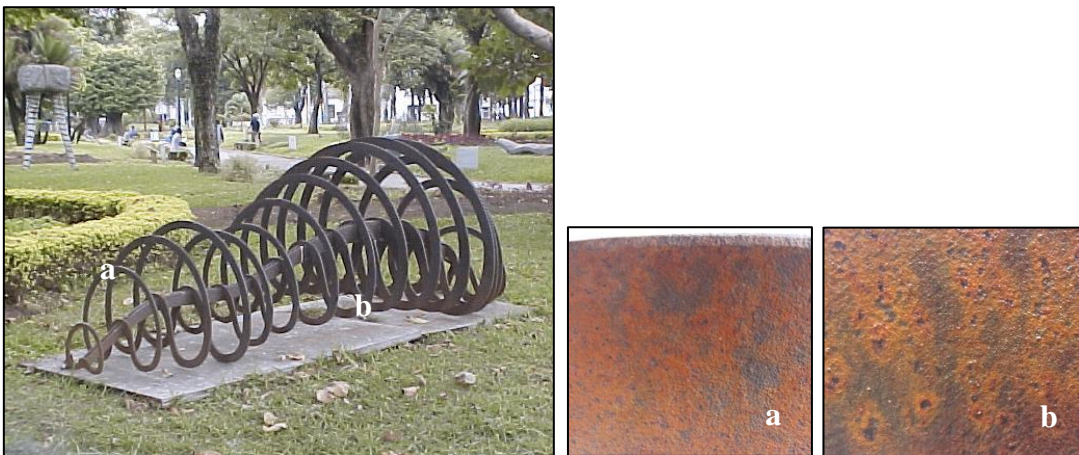
A análise visual da obra PINA5916, sem título, de Ângelo Venosa, mostrou na figura 53 que sua pátina apresenta aparência regular em relação a cor com camada de óxido marrom claro com porosidade homogênea e óxido levemente aderente.

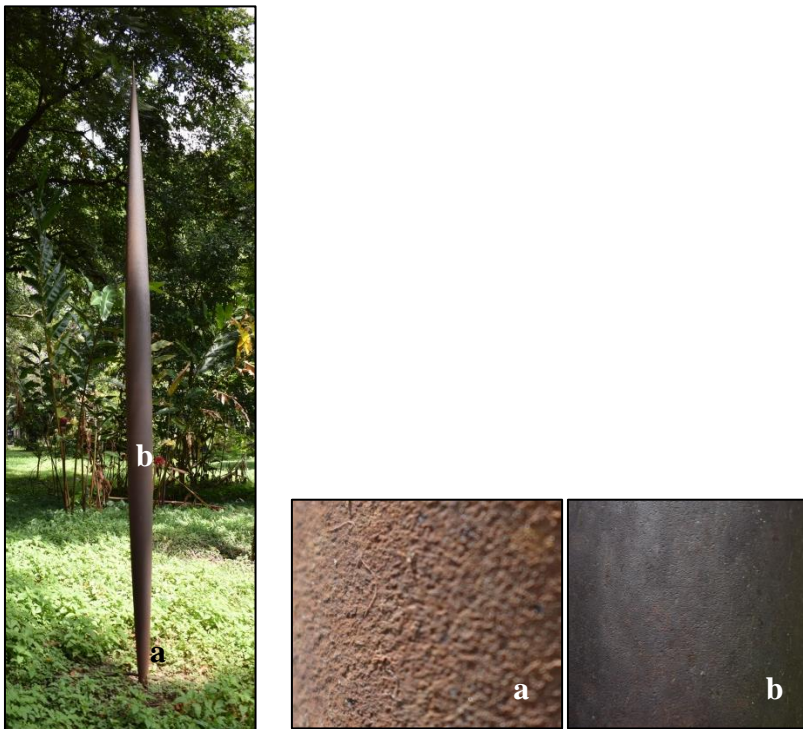
A análise visual da obra PINA 05461, sem título, de Arthur Lescher, mostrou na figura 61 que sua camada de óxidos possui a parte inferior, figura 61 a, mais clara e rugosa do que a área superior da obra, figura 61b. Essa mudança é gradativa de baixo para cima.

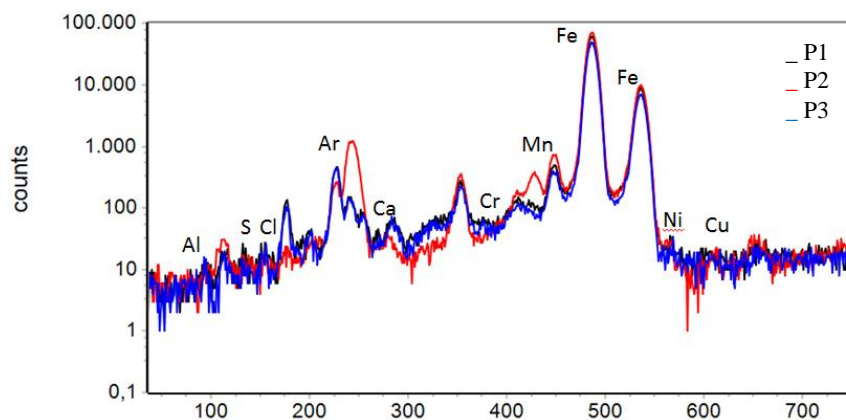
Na sobreposição comparativa dos espectros, apresentada na figura 68, observa-se que nas áreas com presença de óxido há aumento de níquel, cálcio, cloro e enxofre.

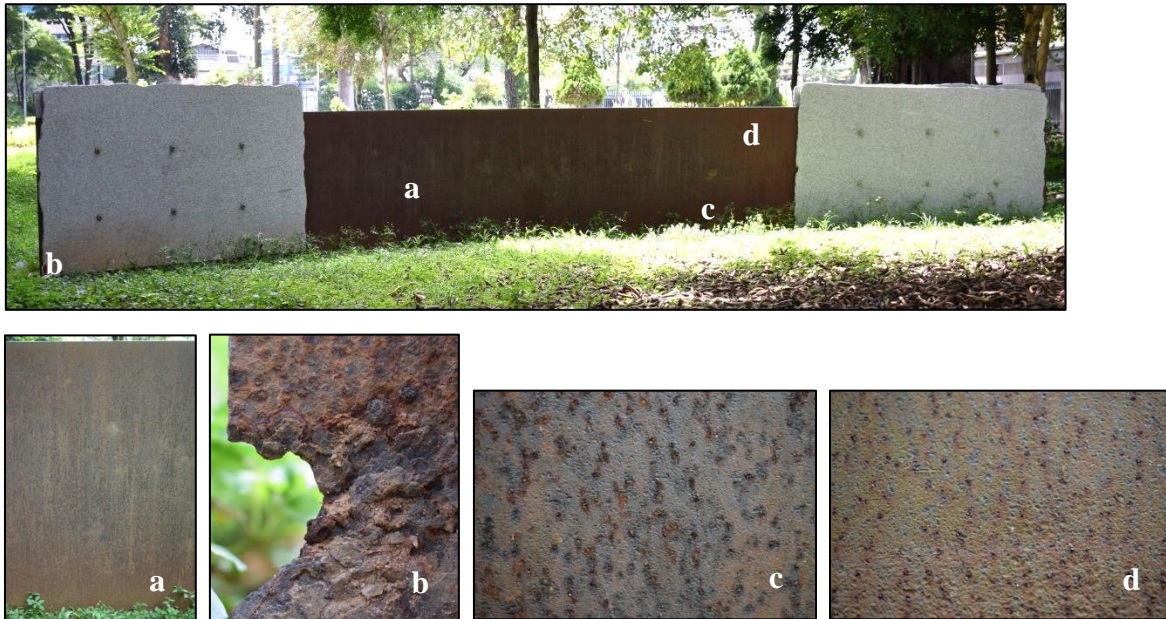
A análise visual da obra PINA 05482, sem título, de José Resende, mostrou na figura 70 que sua camada de óxidos possui a parte inferior, figura 70c, mais clara e rugosa do que a área superior da obra, figura 70d. Essa mudança é gradativa de baixo para cima.

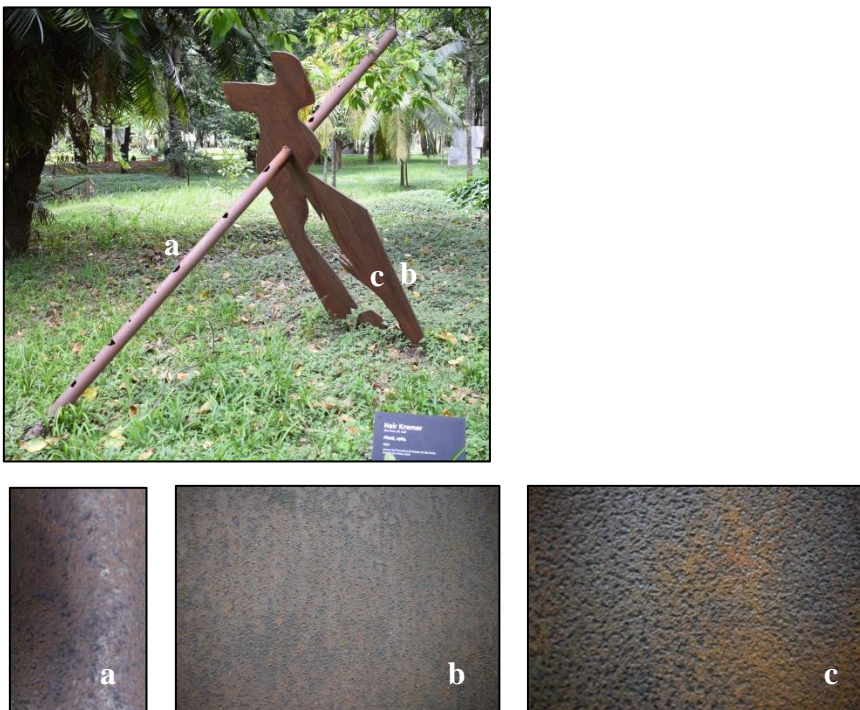
A camada de óxidos da obra PINA5560, Pietá, de Nair Kremer, não possui aparência homogênea, como mostra a figura 79. A figura 79a mostra detalhe da

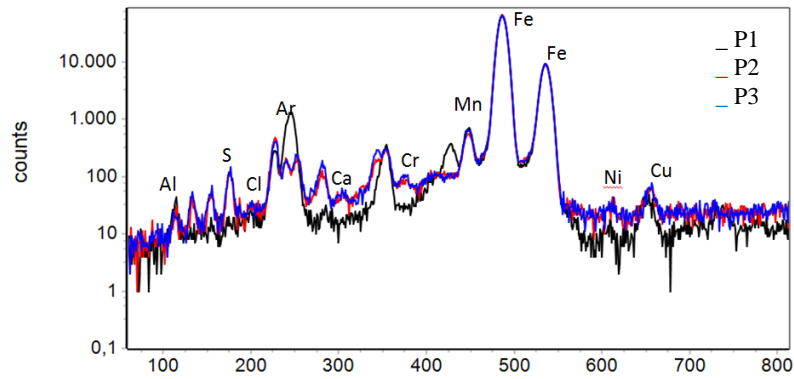
Através da sobreposição comparativa, figura 87, observa-se a presença de cromo, cálcio, cloro, enxofre e níquel na camada de óxido.
