PATOLOGIAS EM ESTRUTURAS DE CONCRETO ARMADO, REVESTIMENTOS E
PISOS: ESTUDO DE CASO DE PATOLOGIAS NO EDIFÍCIO PIEMONTE

Trabalho de Conclusão de Curso apresentado ao Programa de Pós-graduação Lato Sensu da Escola de Engenharia da Universidade Presbiteriana Mackenzie, como requisito parcial para a obtenção do Título de Especialista em Construções Cíveis: Excelência Construtiva e Anomalias.

Este edifício foi construído entre 15e 20 anos aproximadamente e apresenta algumas patologias.

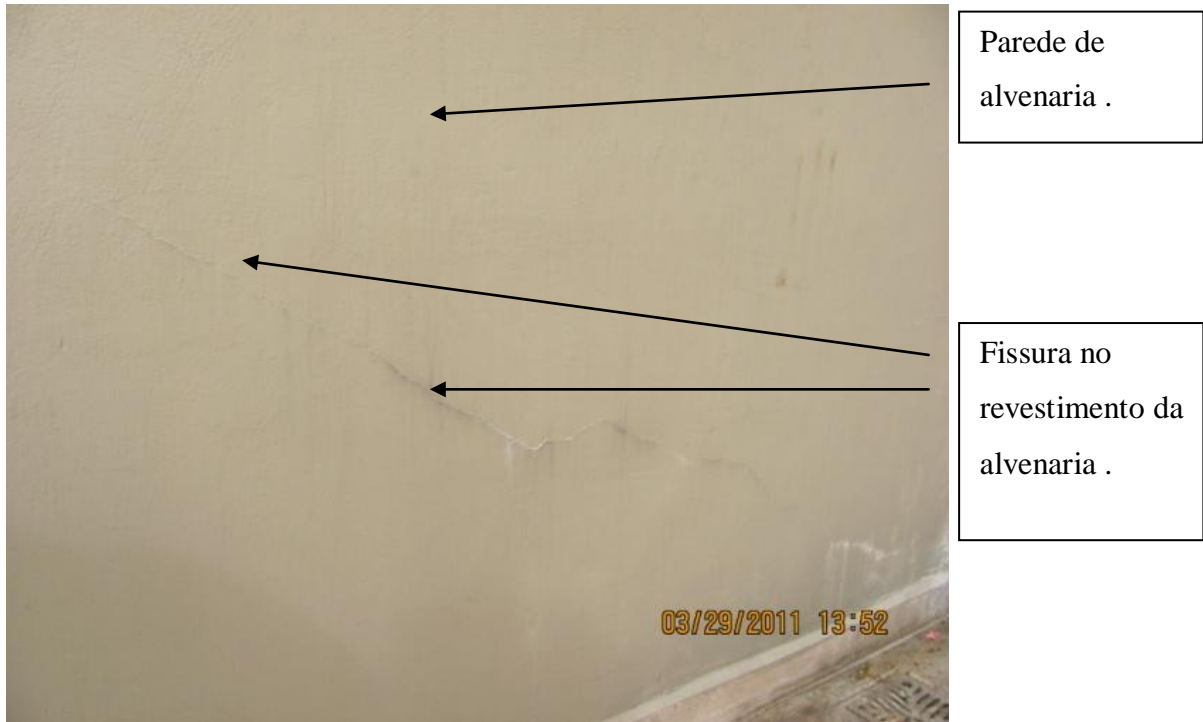
Fotografia 7- Fissuração.

Causas: Esta patologia se deve a esforços de tração no revestimento e ou no concreto que as ocasionaram posteriormente o destacamento do revestimento e ou do concreto.

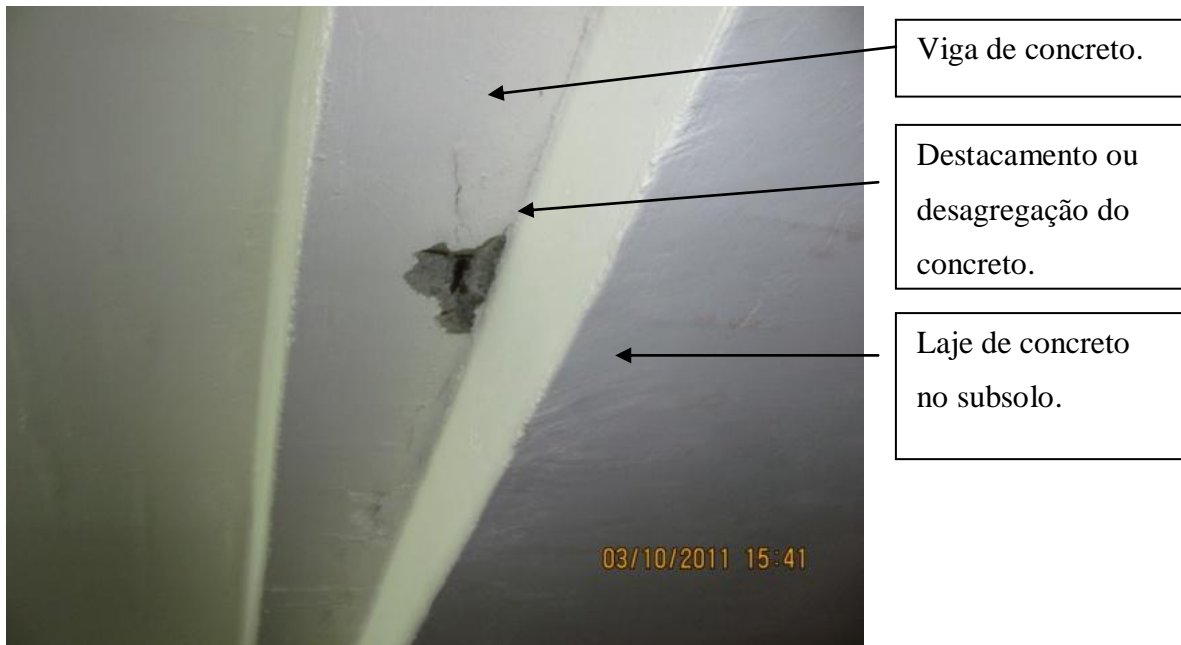
Fotografia 8- Destacamento ou desagregação do concreto.

Causas: Esta patologia se deve ao destacamento do concreto uma vez que dentro da peça houveram esforços de tração produzidos anteriormente pela expansão da armadura corroída.

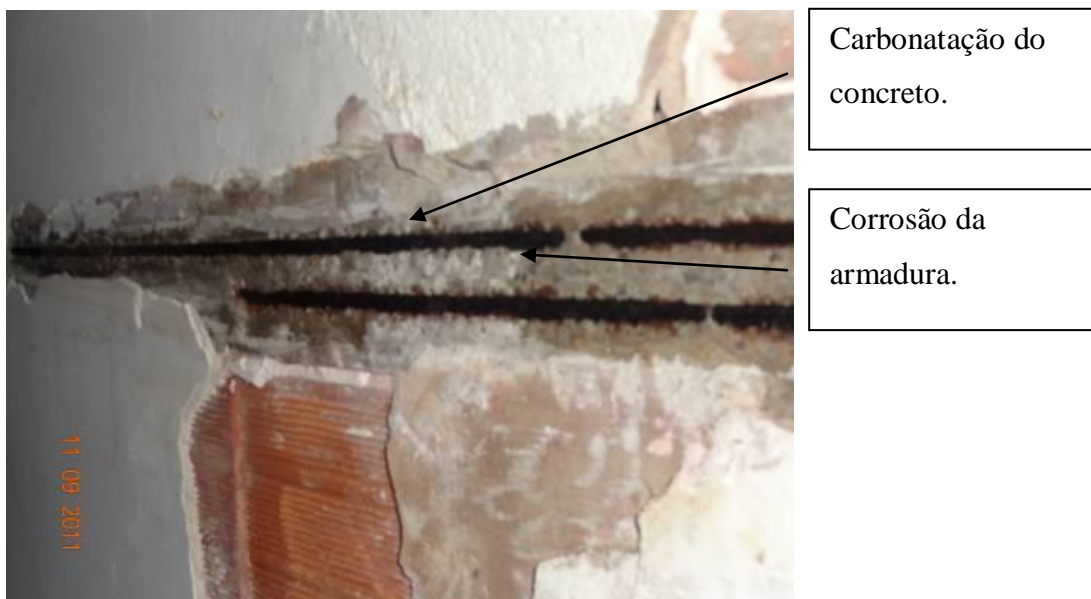
Fotografia 9- Carbonatação.

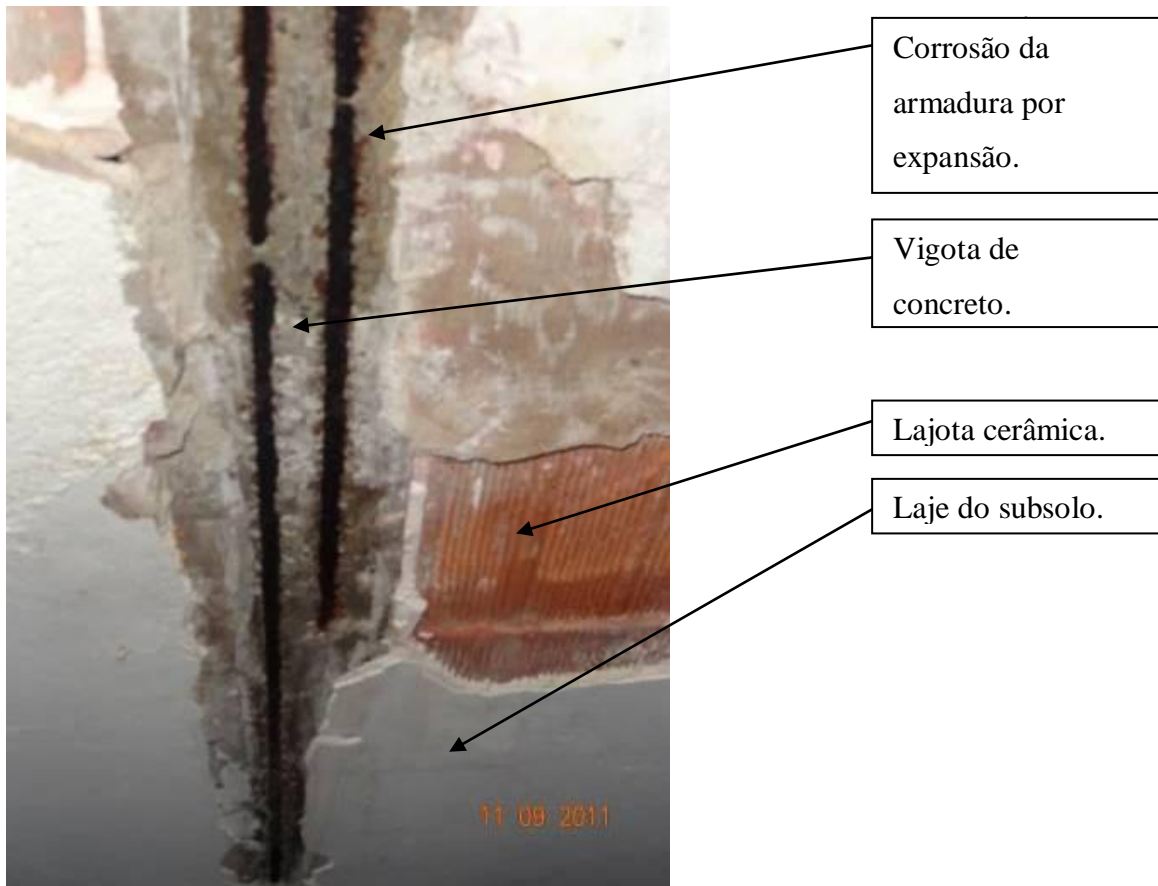
Fotografia 10- Corrosão da armadura por expansão.

Causas: Esta patologia se deve a reação de expansão da armadura durante o ataque químico d'água oriunda da infiltração.

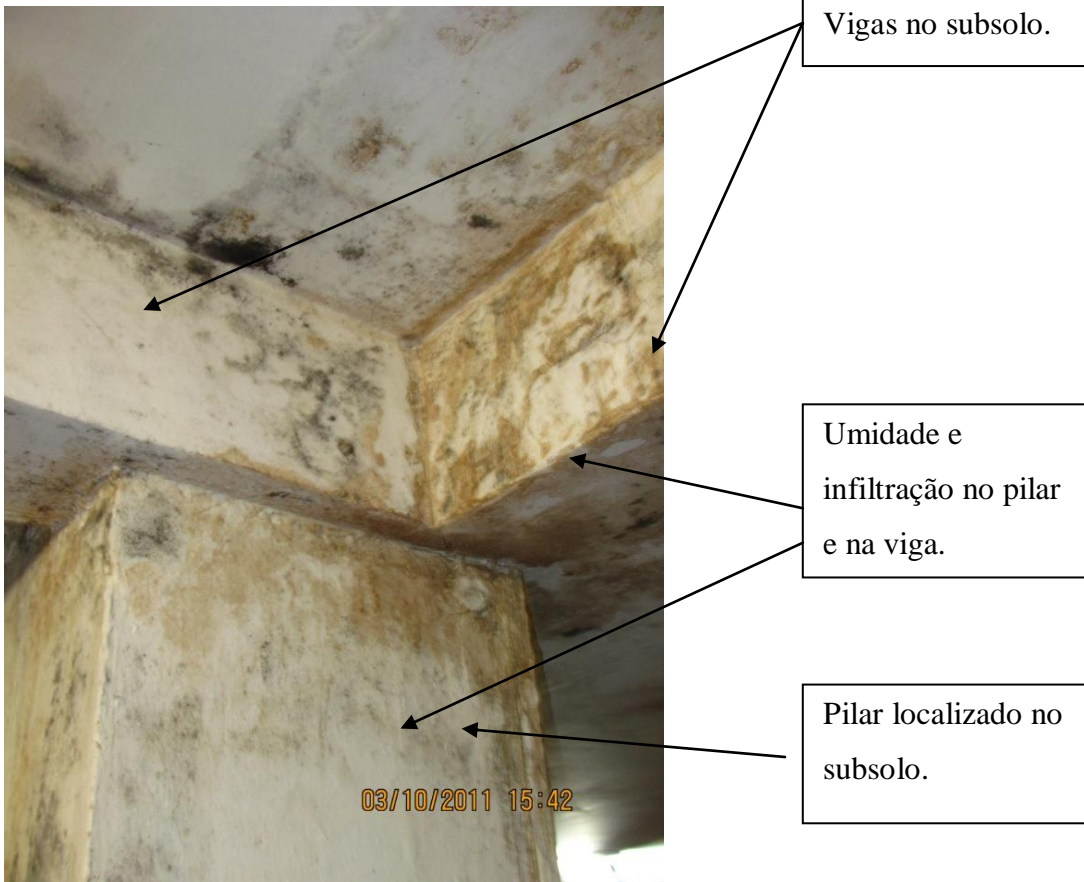
Fotografia 11- Umidade e Infiltração.

Causas: se devem a presença da infiltração d'água que percolou pela manta asfáltica craqueada durante anos.

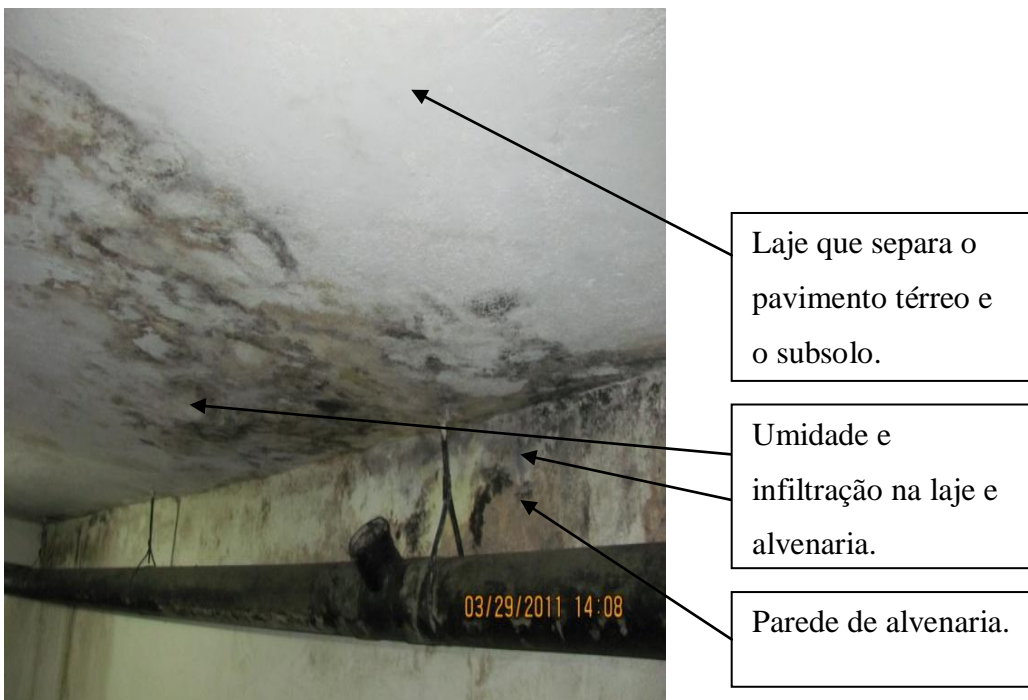
Fotografia 12- Umidade e Infiltração.

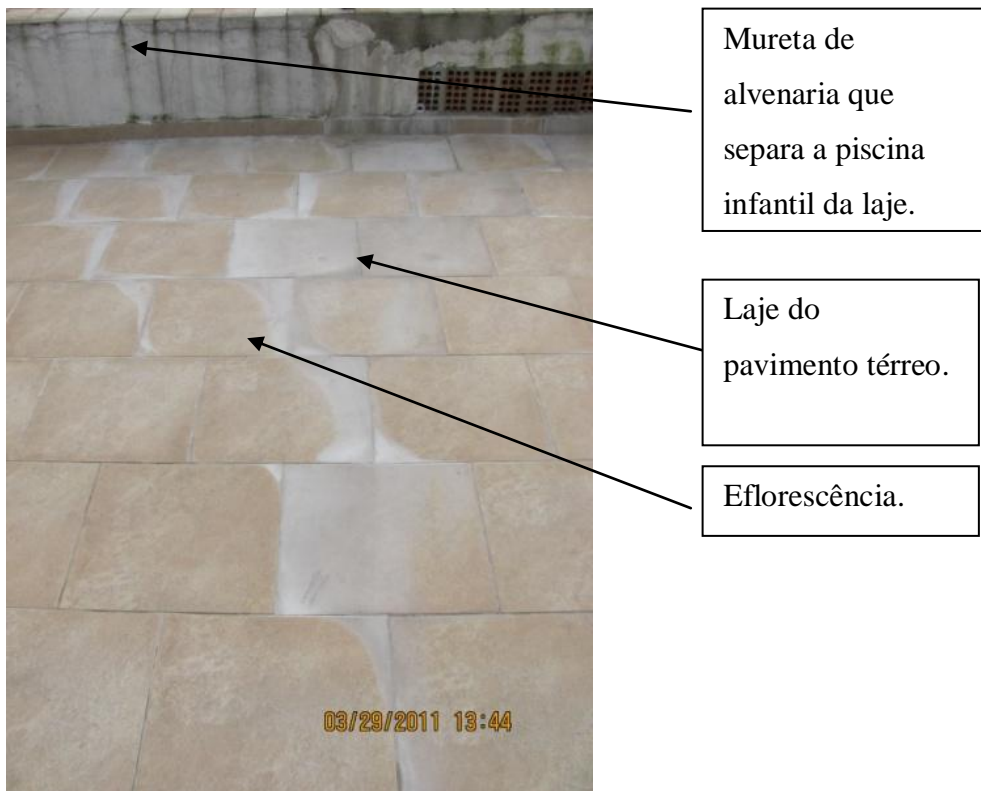
Fotografia 13- Eflorescência.

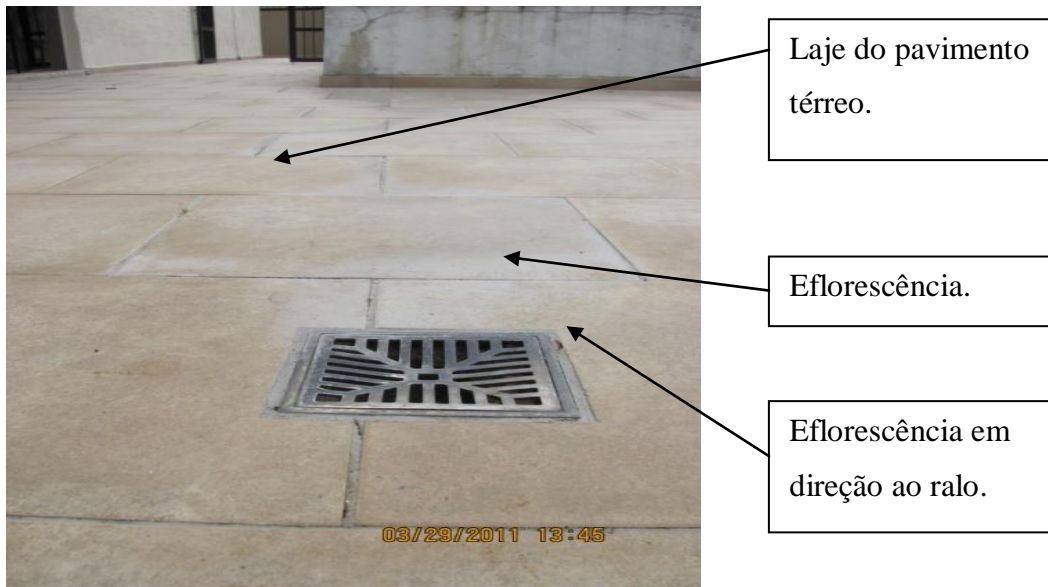
Fotografia 14- Eflorescência.

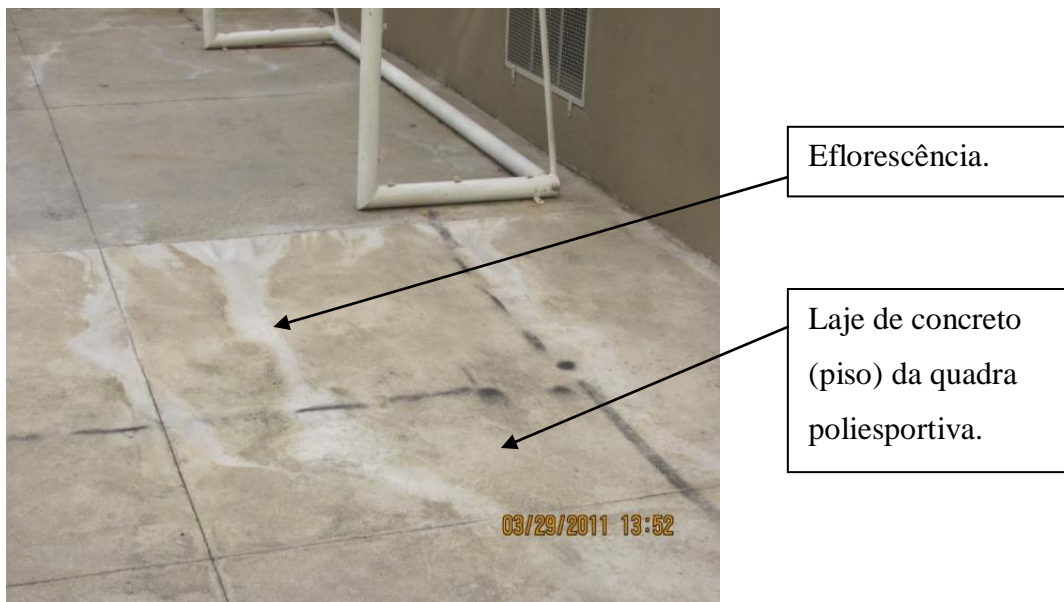
A seguir apresentamos outros exemplos onde foram encontradas as patologias de eflorescências. Esta patologia foi encontrada na cerâmica do piso em diversas regiões como escadas, próxima a ralos, piso da quadra poliesportiva, mureta de alvenaria da piscina e na argamassa usada para o rejuntamento das pastilhas do fundo da laje da piscina (com coloração na cor de cobre, possivelmente oriundo da reação do cloro d'água da piscina).

Fotografia 15- Eflorescência.

Segundo observações realizadas pela autora, estas patologias não existiam antes da troca da manta.

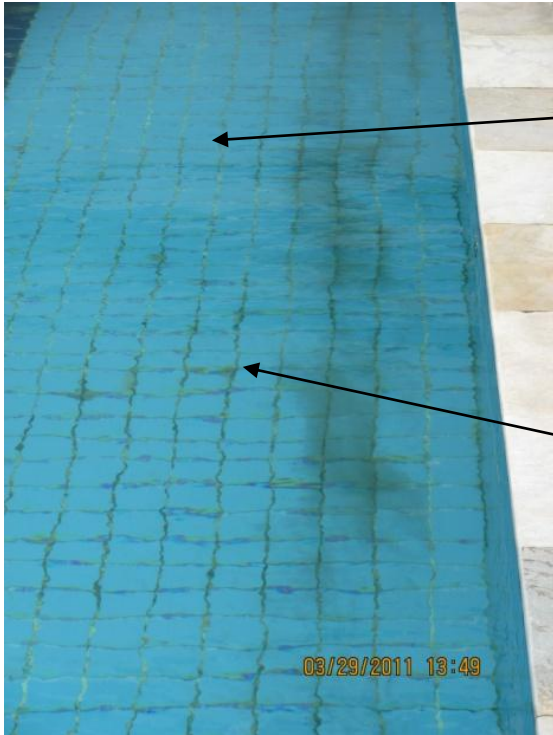
Fundo de laje da piscina.

Fotografia 16- Eflorescência.

Eflorescência encontrada na argamassa de rejunte usada para fixação do azulejo da piscina.
