UNIVERSIDADE PRESBITERIANA MACKENZIE
FACULDADE DE ARQUITETURA E URBANISMO

**Conexões: Requalificação do edifício da antiga sede da Associação
Auxiliadora das Classes Laboriosas**

SÃO PAULO
Junho/ 2019

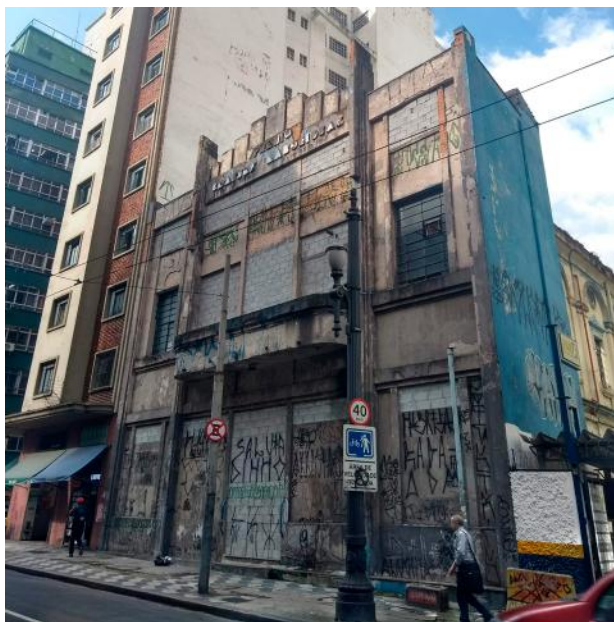
Figura 1: Foto do edifício em questão e seu estado atual

Após já estar desativado, em fevereiro de 2008, o edifício foi alvo de um grande incêndio que resultou na destruição total interna, sobrando apenas à estrutura da fachada e das paredes. Até hoje não se sabe ao certo o que iniciou o fogo, porém, o espaço foi fechado por tempo indeterminado. A perícia constatou que o fogo iniciou no forro do Salão Celso Garcia, devido ao acúmulo de fuligem. A sala de reuniões, situada abaixo do piso do palco onde a estrutura era de madeira, sofreu danos consideráveis com o colapso daquela estrutura e, conseqüentemente, do forro de estuque decorado. Foi contestada por meio de vistorias que a estrutura do edifício não sofreu nenhum abalo, apenas a destruição de seu interior. Porém, nunca se fez nada em relação a isso. O edifício encontra-se fechado, em desuso, abandonado e em estado precário.

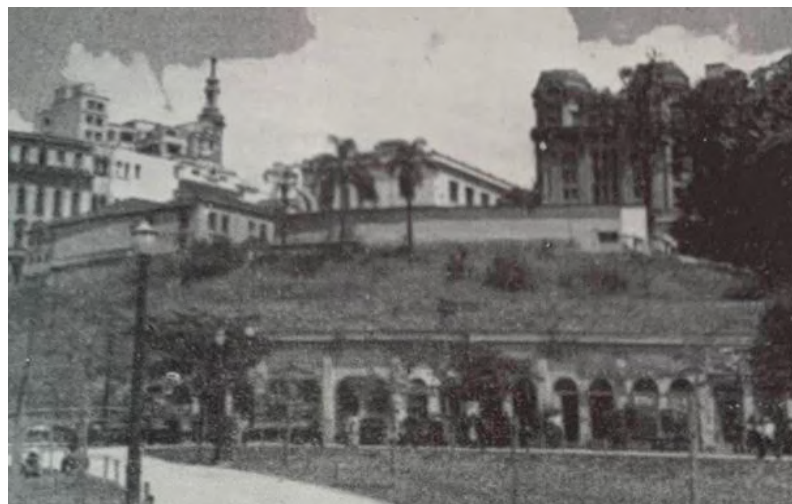
Figura 10: O berço da Metrópole - a esplanada do Pátio do Colégio vista do vale do Tamanduaté. Nota-se o desnível de 15 a 20m que separa os dois planos do relevo regional | Foto de Ab'Saber, 1952 | TOLEDO, Benedito Lima de. São Paulo: três cidades em um século. 2. Ed. Aum. São Paulo: Duas cidades, 1983.

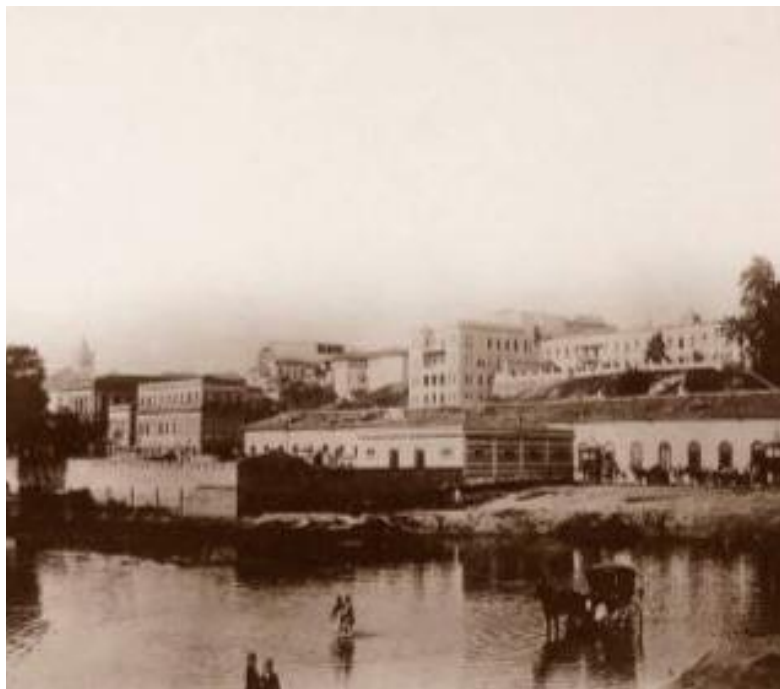
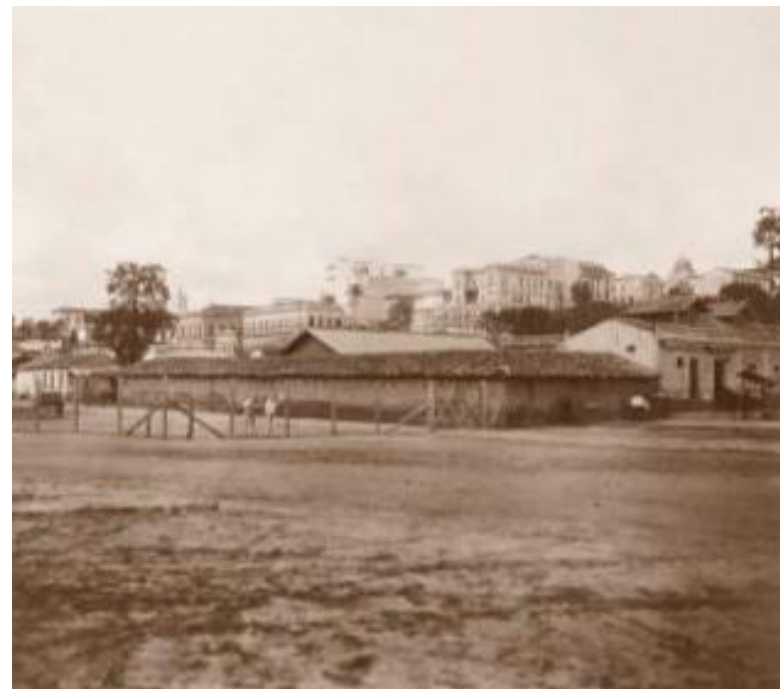
Figuras 16 e 17: Imagens da atual 25 de Março. Antes e depois da retificação do curso do Rio Tamanduateí, de 1910 e 1916. Nota-se que a expansão da cidade começou a estreitar o rio para que houvesse mais espaço para se construir. | <https://www.hotelcastelar.com.br/as-origens-da-rua-25-de-marco/> e http://www.hagopgaragem.com/sp_comparativo3.html - Acessado em Outubro de 2018.

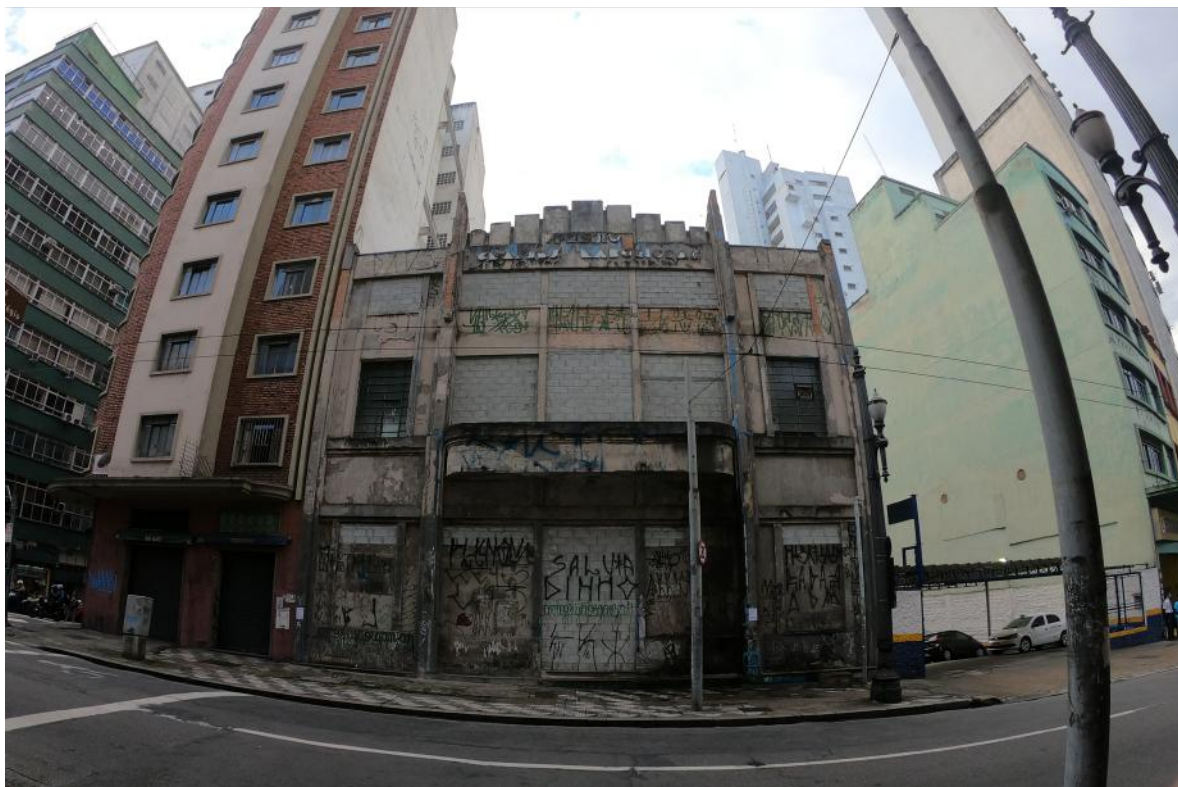
Figura 21: Foto tirada do lado oposto da rua da fachada principal da Rua Roberto Simonsen. A imagem mostra o edifício de estudo em relação aos lotes adjacentes. | Fotografia tirada por Laís Paraizo em Maio de 2019.

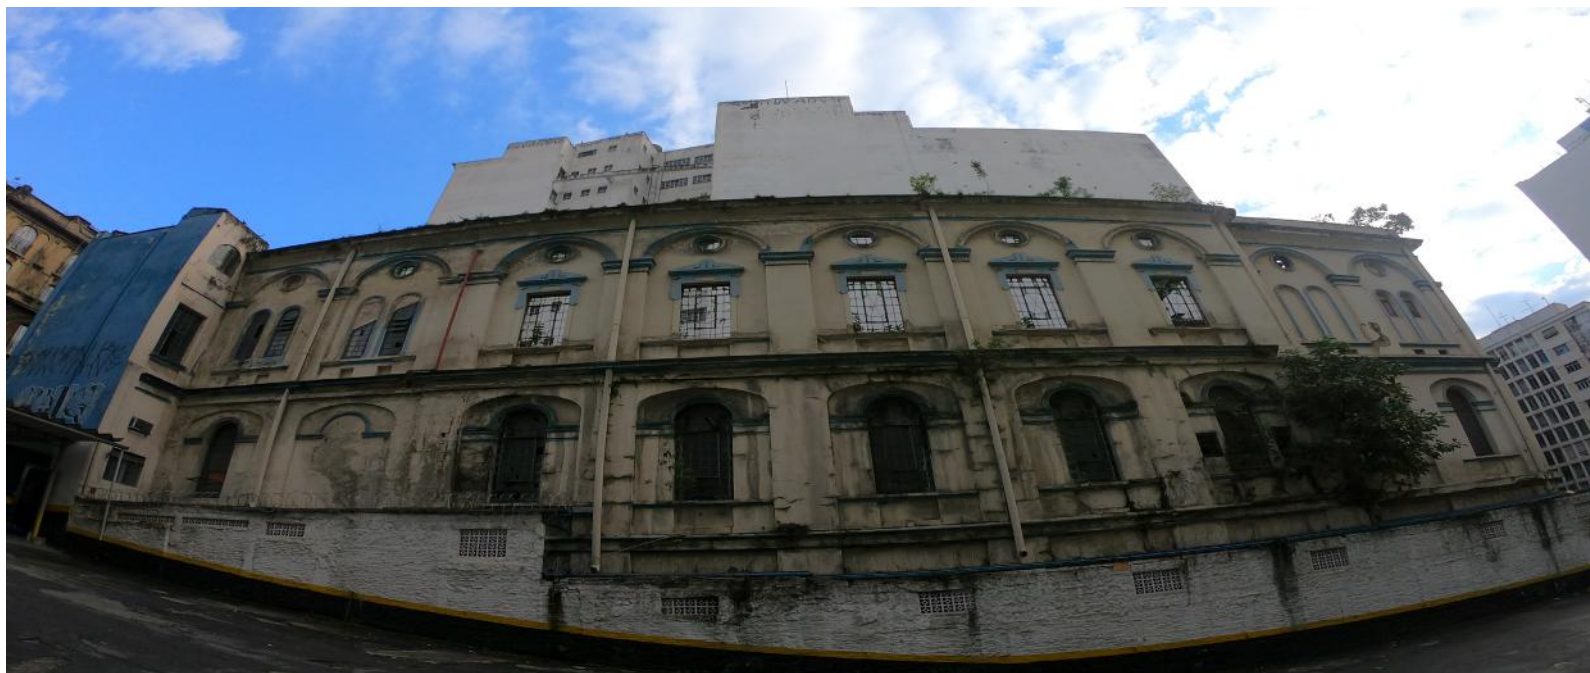
Figura 22: Foto tirada do estacionamento vizinho ao edifício. A imagem mostra a fachada do corpo principal com suas janelas e vitrais que restaram. | Fotografia tirada por Laís Paraizo em Maio de 2019 com câmera angular para captar toda a extensão da fachada.

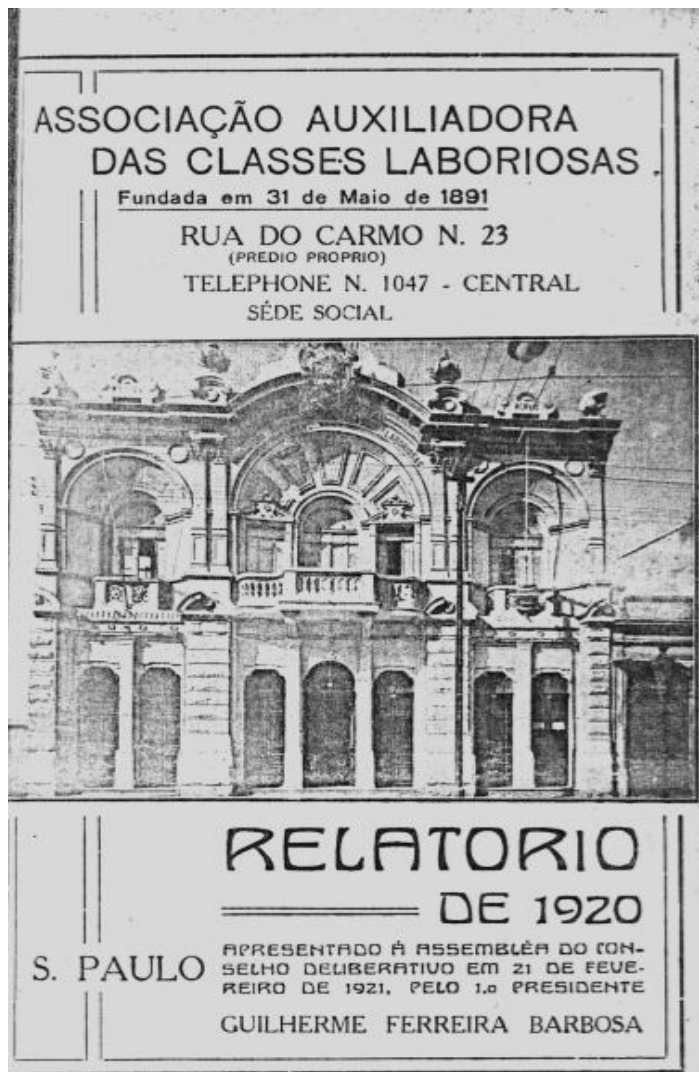
Figura 25: Imagem do relatório de 1920 da diretoria mostrando a fachada original | nº 27943/CONDEPHAAT/90; p. 47a.

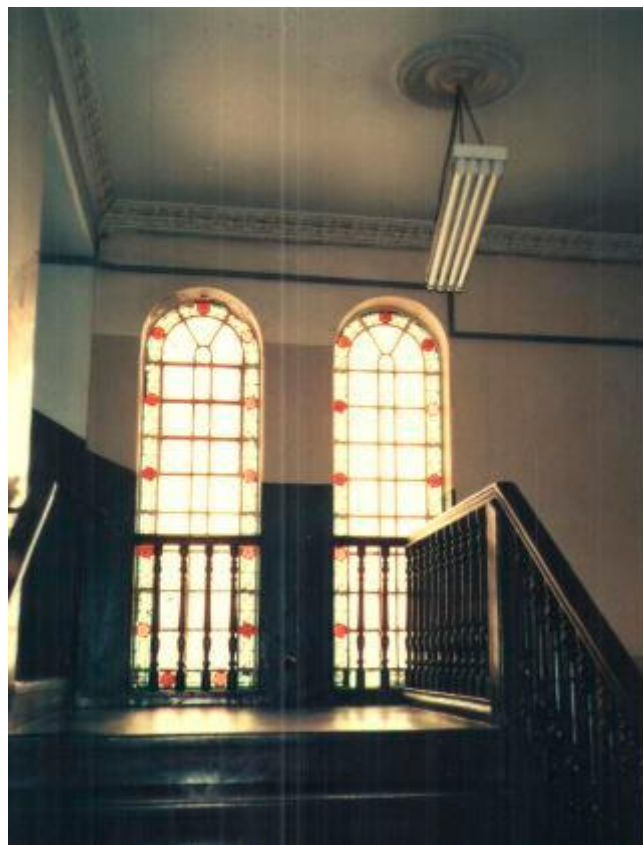
Figura 26: Imagem dos novos vitrais do Salão Celso Garcia I nº 27943/CONDEPHAAT/90; p. 107. | Foto tirada por Vitor Campos.

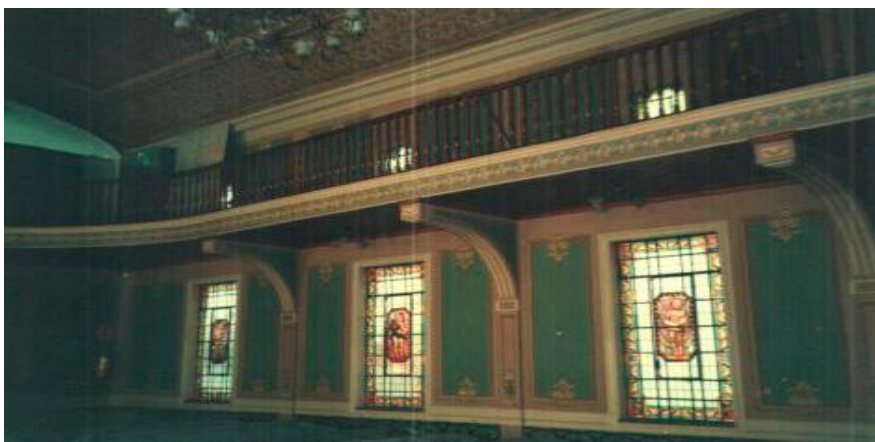
Figura 28: Imagem do Salão Celso Garcia após reformas, 1921 I nº 27943/CONDEPHAAT/90; p. 111. | Foto tirada por Vitor Campos.

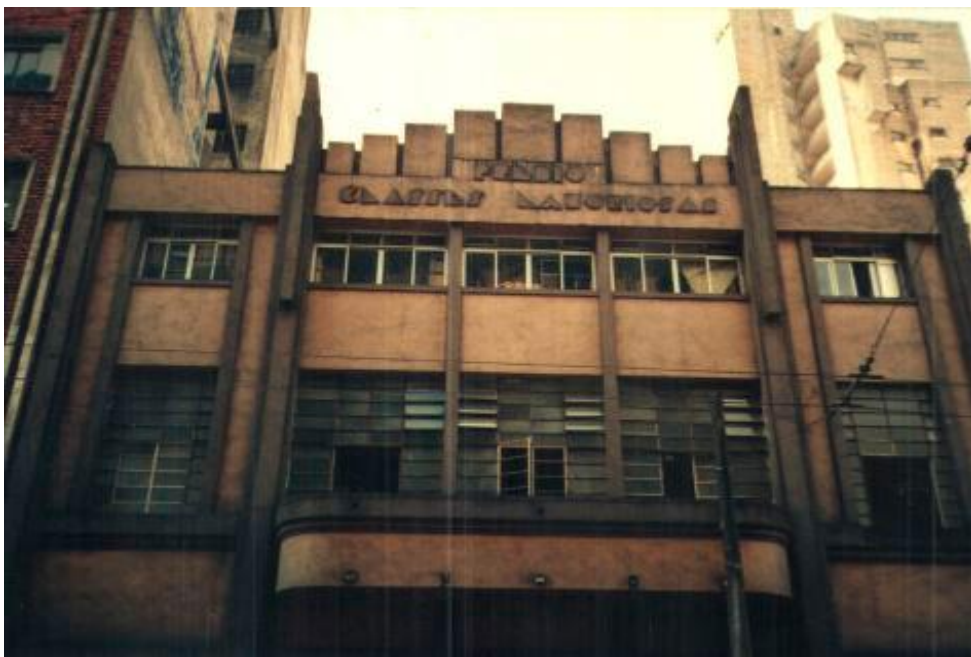
Figura 29: Imagem nova fachada em Art Déco. I nº 27943/CONDEPHAAT/90; p. 107. | Foto tirada por Vitor Campos.

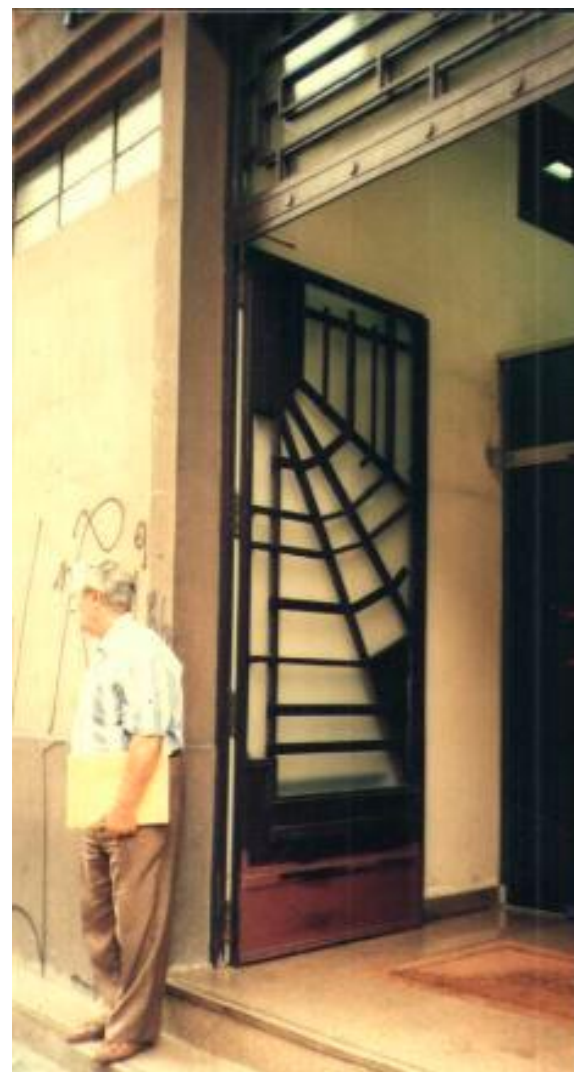
Figura 30: Imagem entrada. I nº 27943/CONDEPHAAT/90; p. 107. | Foto tirada por Vitor Campos.

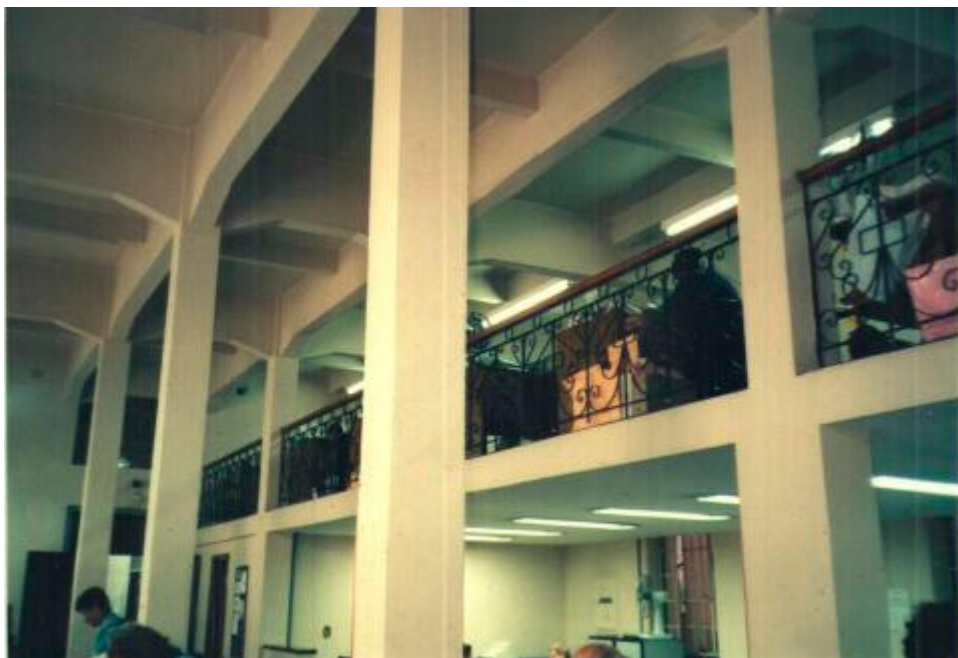
Figura 31: Imagem térreo após derrubada das paredes internas e criação de um novo nível. I nº 27943/CONDEPHAAT/90; p. 106. I Foto tirada por Vitor Campos.

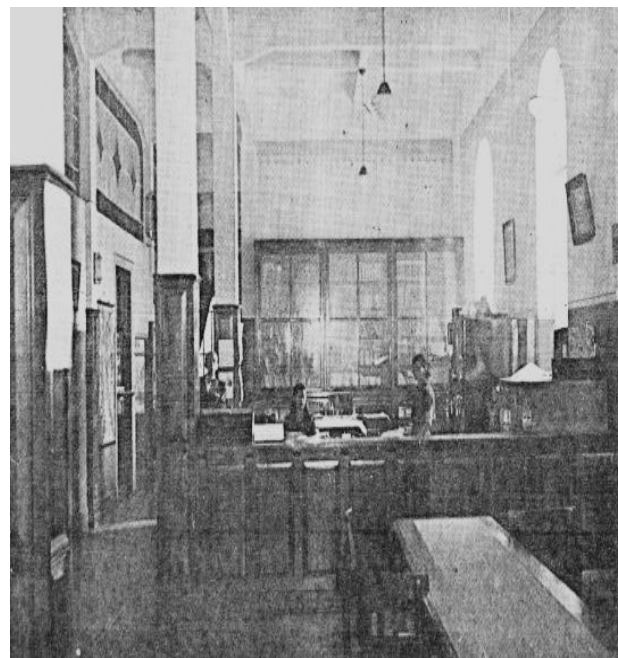
Figura 32: Secretaria no térreo após as reformas de 1933. I nº 27943/CONDEPHAAT/90; p. 59.

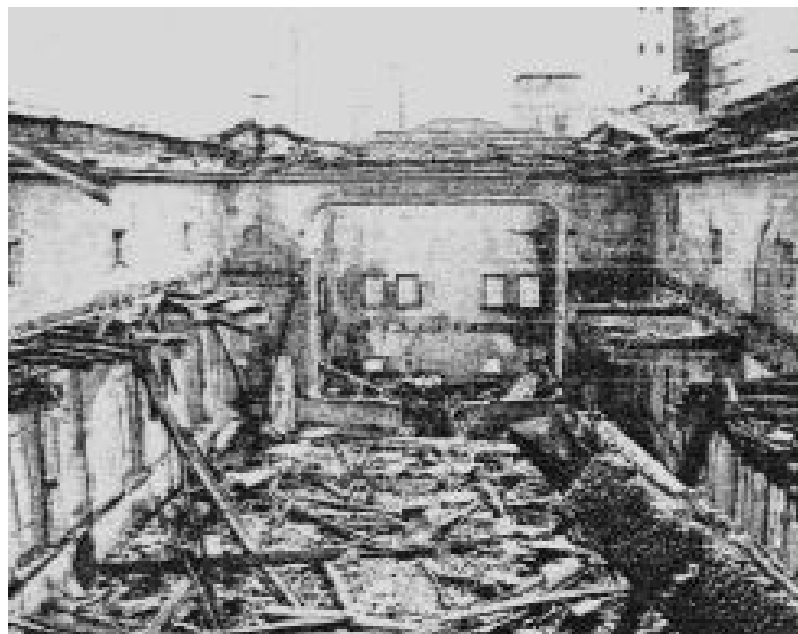
Figura 34: Fotos da visita técnica pós incêndio, 2008. I nº 27943/CONDEPHAAT/90; p. 174.

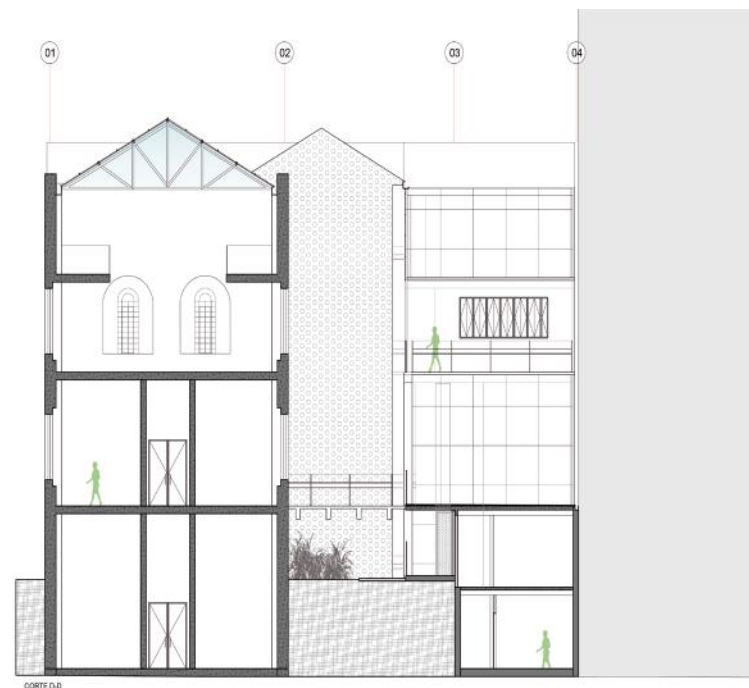
Figura 41: Corte D-D - Evidencia a relação entre o edifício existente e o bloco administrativo, e o terraço, que conecta todo o complexo | Projeto de Laís Paraizo, 2019.

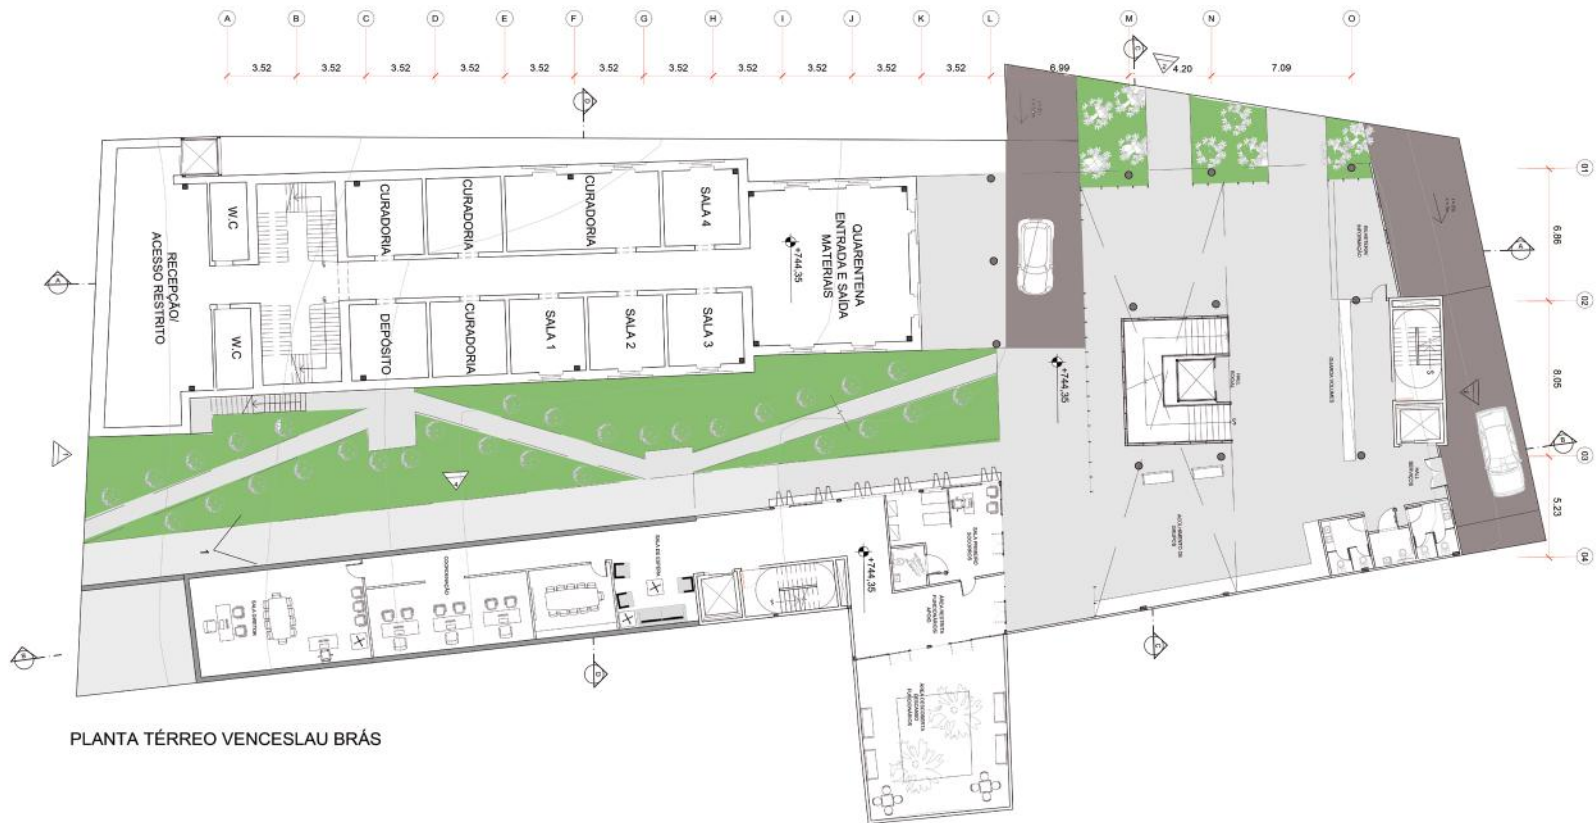
Figura 45: Planta Térreo Venceslau Brás | Projeto de Laís Paraizo, 2019.

O segundo edifício, localizado no fundo do terreno da Rua Venceslau Brás, se apresenta como um bloco de mesma altura do primeiro prédio, implantado com um pequeno recuo nos fundos e encostado no muro lateral. Seu desenho é fruto do prolongamento das linhas mais fortes do complexo: de um lado, a linha do prédio exis-

tente e do outro, a linha de divisa do terreno. Usou destas mesmas linhas que desenham o perímetro do prédio para criar um vazio no centro voltado para o miolo do terreno e neste vazio, foi instalada a prumada de circulação vertical principal, solto do restante. Este elemento é revestido por uma pele de vidro transformando a escada e elevador em elementos de contemplação do pré-existente. E nos fundos, lado oposto à caixa de vidro de circulação principal, é anexado um bloco de escada enclausurada e elevador, para serviços e rota de fuga. Ambos os elementos formam o desenho da arquitetura.

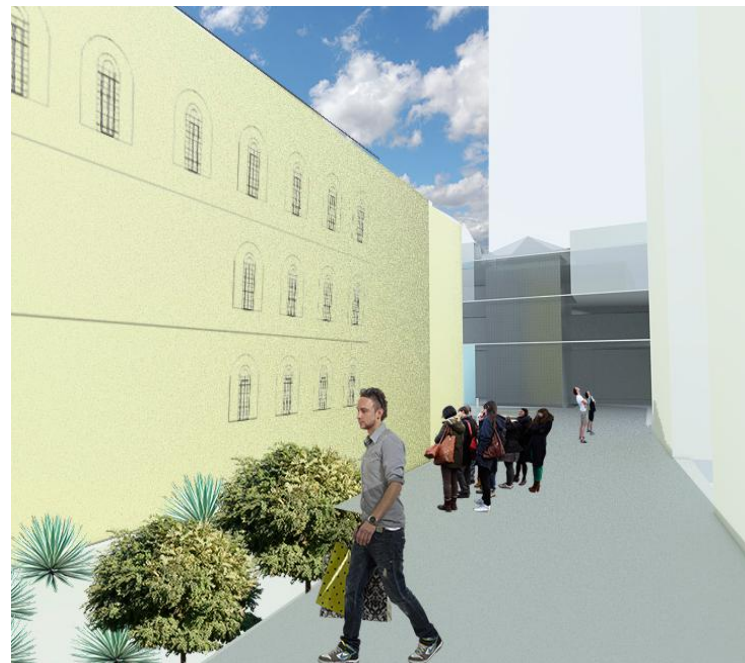
Figura 46: 3D volumétrico da entrada do terraço pela Rua Roberto Simonsen | Projeto de Laís Paraizo, 2019.

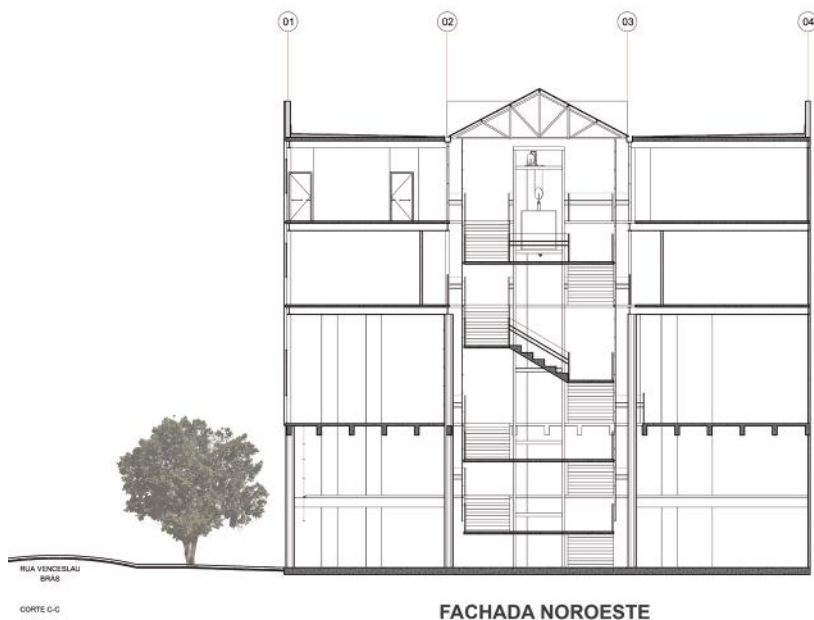
Figura 48: Corte CC (bloco novo) - corte no vazio da circulação vertical social
I Projeto de Laís Paraizo, 2019.
