# **ANÁLISE DE REFOÇO DE FUNDAÇÃO COM ESTACA MEGA METÁLICA<sup>1</sup>**

Este trabalho é um estudo de caso de reforço de fundação de uma edificação localizada na Vila Mariana, São Paulo. A edificação é uma casa geminada construída entre 1940 e 1950, com fundação rasa do tipo sapata corrida feita por blocos cerâmicos e apoiada em uma camada de argila muito mole. Durante a construção de um novo empreendimento no terreno adjacente ao do objeto de estudo, mais especificamente na fase de corte do terreno, e na cravação de perfis metálicos, ocorreram recalques na edificação em questão, sendo necessário a mobilização imediata dos moradores da edificação e a realização de reforços de fundação. Para os reforços foram adotadas estacas tipo mega metálicas e tubulões escavados a céu aberto.

<sup>1</sup> Artigo do Trabalho de Conclusão de Curso, Graduação em Engenharia Civil, EE, UPM, São Paulo, 2020.

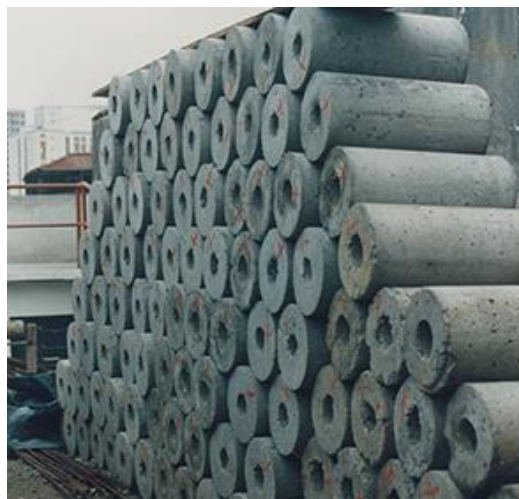
A estaca Mega pré-moldada consiste em diversos segmentos de concreto cravados através de macacos hidráulicos. Os segmentos apresentam as seguintes dimensões: 50 cm de comprimento por 25 cm de diâmetro com um furo de 8 cm no meio devido o método de centrifugação na fabricação, como evidenciado na Figura 4 abaixo.

Figura 4 – Segmentos para estaca Mega de Concreto

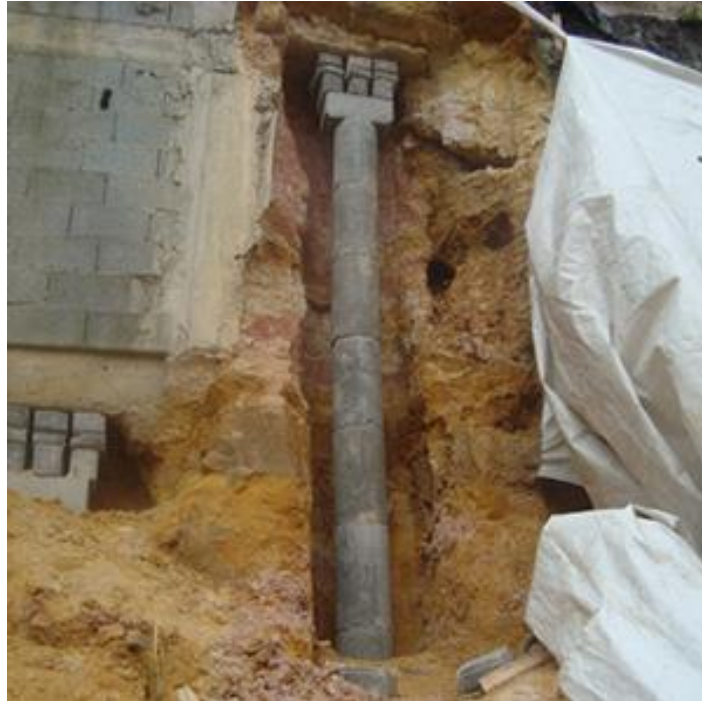
Este tipo de estaca Mega, para estacas até 10m, tem uma capacidade de suporte de 45 tf, porém caso sejam utilizadas estacas com comprimento acima de 10m ou caso atinja camadas de solo de argilas muito moles, a capacidade de carga apresentada pelo reforço cairá devido ao efeito de flambagem (2° ordem). Na Figura 05 é possível observar a estaca Mega de concreto instalada:

Figura 05 – Estaca Mega de concreto instalada.

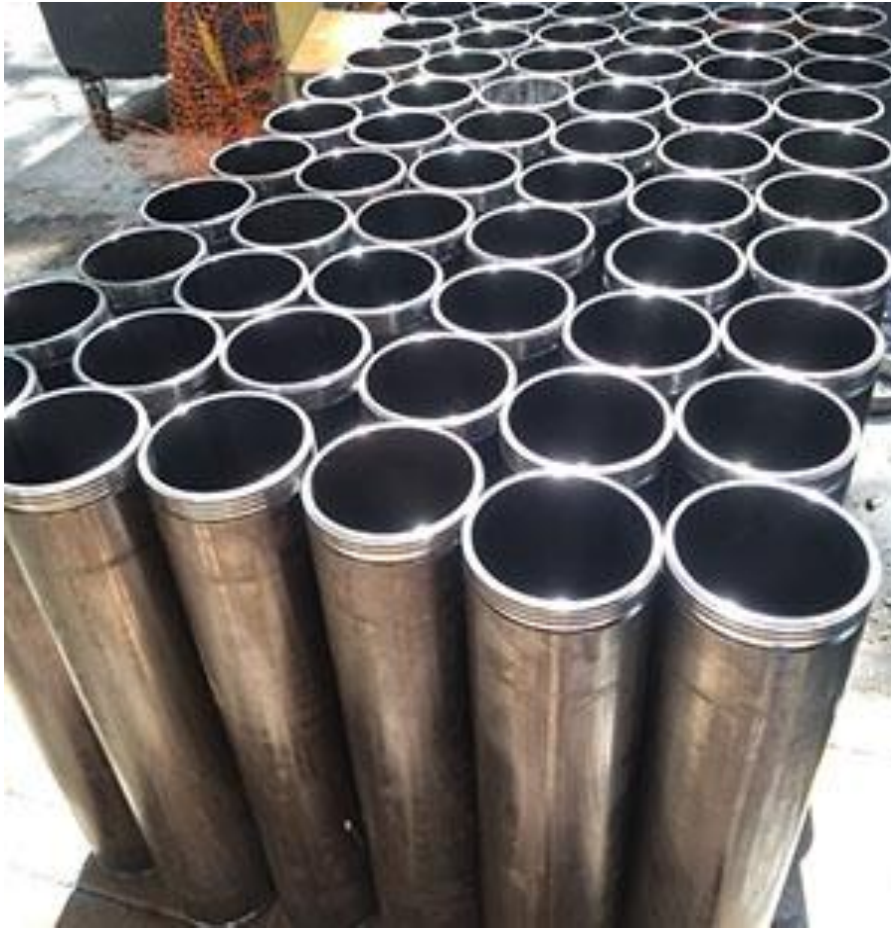
Estacas Mega metálicas constituem-se de tubos metálicos de diâmetro de 75cm, tendo suas ligações entre tubos feita através de roscas e luvas que são instaladas para a consolidação da estrutura da estaca, como é possível observar na Figura 6.

Figura 6 – Segmentos da composição da estaca Mega metálica.

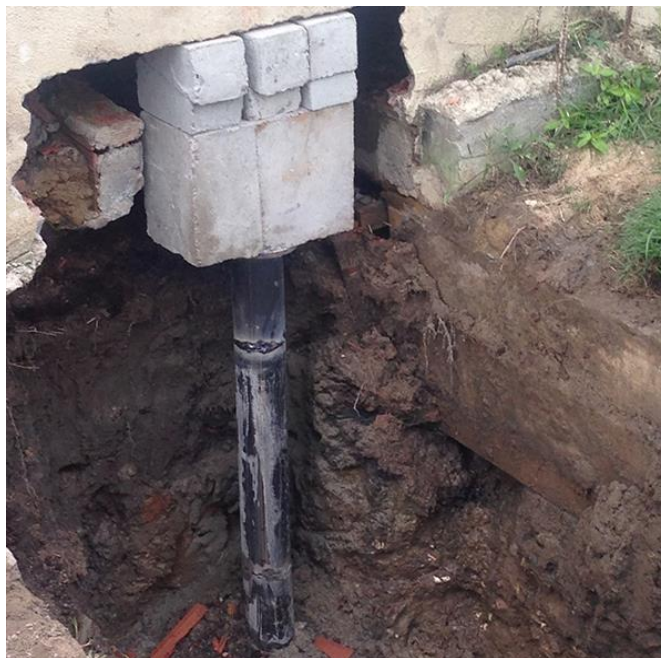
O método de instalação desse tipo de estaca é a cravação por cisalhamento do solo. Após feita a cravação, a estaca é preenchida com concreto armado com fibras, aumentando assim a resistência, estabilidade e o coeficiente de segurança da estrutura do reforço. Em seguida deve ser feito o encunhamento do topo da estaca e para preencher os vazios deixados entre o encunhamento e o corpo da estaca é feita a concretagem da cabeça (OLIVEIRA (a), 2016). Na Figura 07 é possível observar a estaca Mega metálica instalada:

Figura 07 – Estaca Mega metálica instalada.

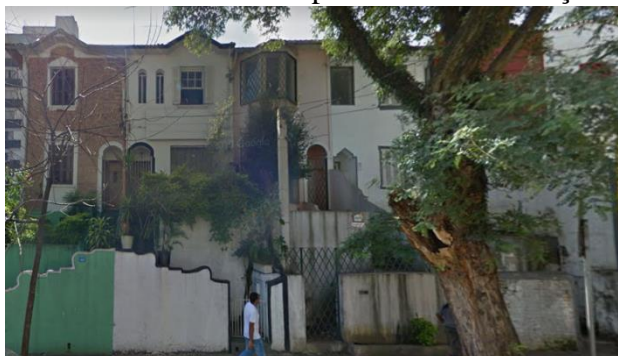
Figura 09 – Foto tirada antes do processo de demolição e limpeza.

Por volta do ano de 2014, foi iniciada a demolição e limpeza do terreno vizinho à edificação em estudo para a construção de um empreendimento residencial. Nas figuras 09 e 10 pode ser evidenciado o início deste processo.

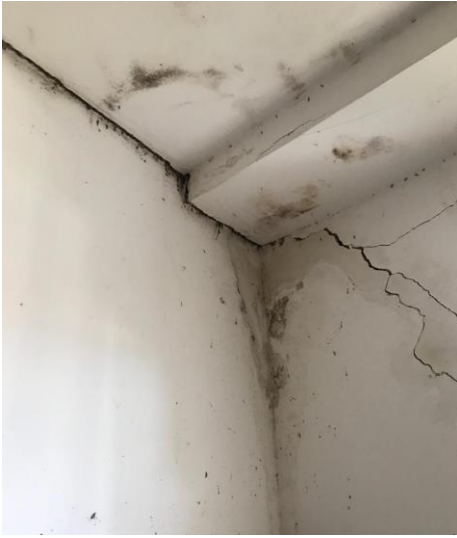
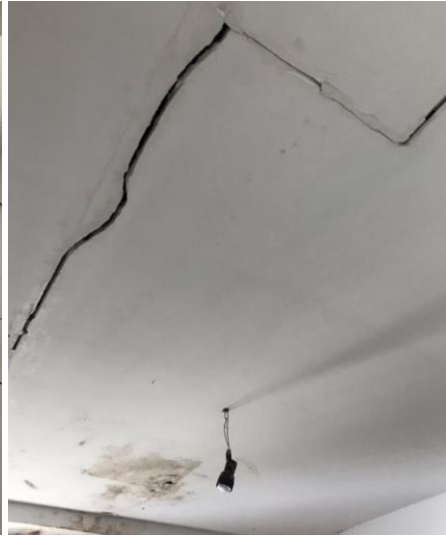
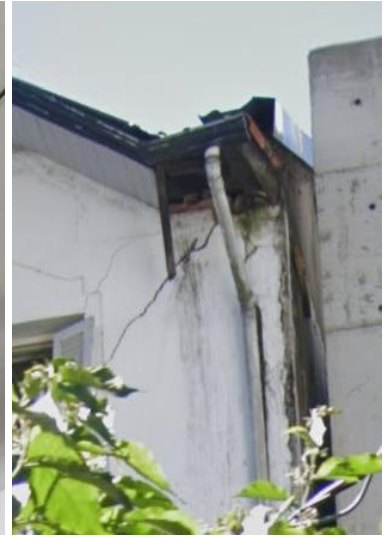
Após ter sido identificado o recalque da estrutura, foi feita a retirada dos proprietários do sobrado por segurança e entrou em contato com empresa especializada para a execução emergencial de reforços de fundação, As Figuras 13, 14 e 15 apresentam as fissuras e trincas ocorridas após o incidente e Segundo Milititsky, Consoli e Schnaid (2005) esse padrão de fissura é recorrente em edificações onde houve o movimento das fundações.

Figuras 13, 14 e 15 – Fissuras e trincas na edificação objeto de estudo.

Dando continuidade à obra do empreendimento adjacente a casa objeto de estudo, em 2019 foi realizado o corte do terreno e a execução de um talude para que fosse possível chegar à cota de projeto estabelecida para o 2º subsolo (94,46 m). Foi durante essa etapa de construção que a fundação da edificação em estudo cedeu.

Segundo ainda o engenheiro responsável pela obra, o fato de a estrutura de fundação da casa ter cedido não foi por um erro de projeto e execução do corte do terreno ou por uma ineficácia dos sistemas de contenção, que tem por objetivo salvaguardar as estruturas das construções vizinhas, porém como o sobrado era pré-existente a responsabilidade continua sendo do empreendimento adjacente. O principal fator que comprometeu o desempenho das estruturas de fundação foi um problema de vazamento. Uma das tubulações de esgoto que estava criando um processo de enfraquecimento e amolecimento do solo, pois o encanamento estava liberando um líquido e passando pelo solo, fazendo assim com que parte do material fosse levado com o fluxo e o solo perdesse estabilidade.

Esse processo de carreamento do solo ocorreu durante um longo período de tempo, porém devido ao desconfinamento gerado pela escavação, ocorreu uma movimentação de solo e criou uma desestabilização e o recalque da fundação da lateral oposta do sobrado em estudo.

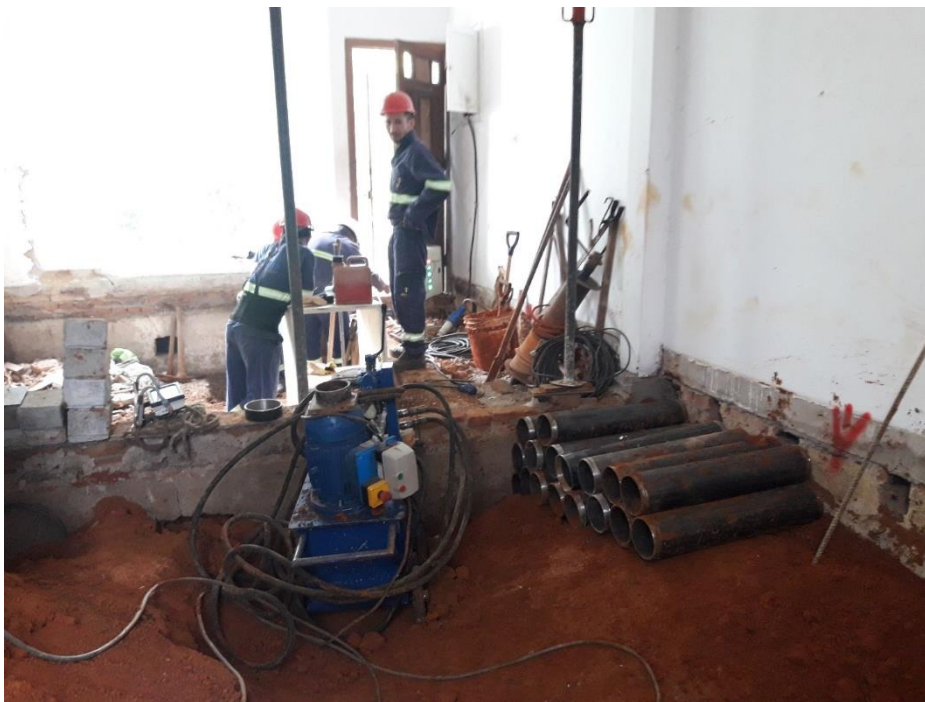
Neste caso as estacas Mega foram utilizadas como reforço de fundação na região interna da construção, como observado na figura 17 abaixo, pois não teria espaço o suficiente para que pudesse ser utilizado maquinário pesado como estacas raiz ou hélice contínua, portanto o uso de equipamentos de pequeno porte como o macaco hidráulico seria de extrema necessidade e teria uma dificuldade maior de construir com tubulões pois o acesso as fundações teve de ser feita pelo interior do sobrado, pois a residência sendo geminada não permitiria acesso externo a fundação como no caso lado direito da construção, além de termos técnicos à estaca Mega neste caso sairia mais econômica por não precisar alugar máquinas e o custo de concreto para a construção dos tubulões diminuído por se tratar de peças metálicas pré-fabricadas.

Figura 17 – Execução de estacas Mega metálicas na casa objeto de estudo
