ANÁLISE COMPARATIVA ENTRE MÉTODOS DE IMPERMEABILIZAÇÃO DE FACHADAS

COMPARATIVE ANALYSIS BETWEEN FACADE WATERPROOFING METHODS

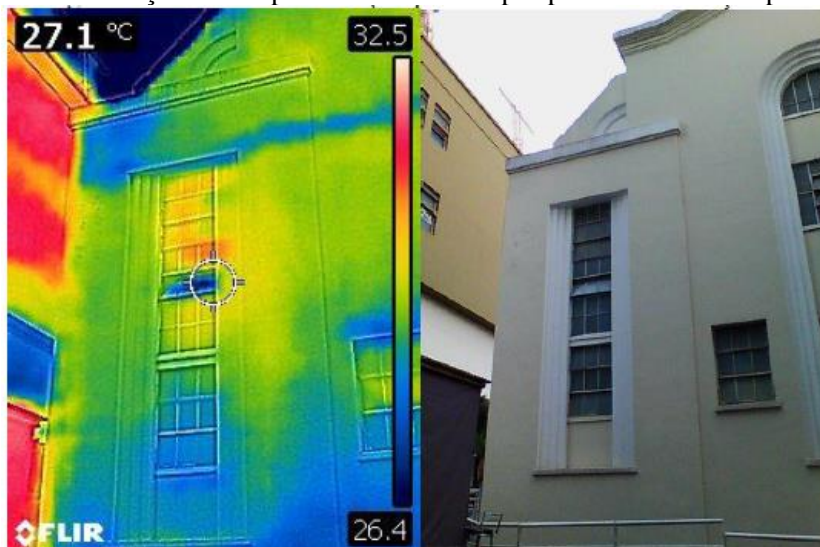
Em superfícies que se identificam uniformidade em relação ao revestimento, a análise através da termografia deve exprimir uniformidade de cor, a menos que apresente a ocorrência de anomalias patológicas e consequentemente variação de cores no termograma. A Figura 1 demonstra uma possível infiltração na fachada do edifício, logo abaixo da cobertura no canto superior esquerdo.

Figura 1 – Variação da temperatura observada por possível anomalia patológica

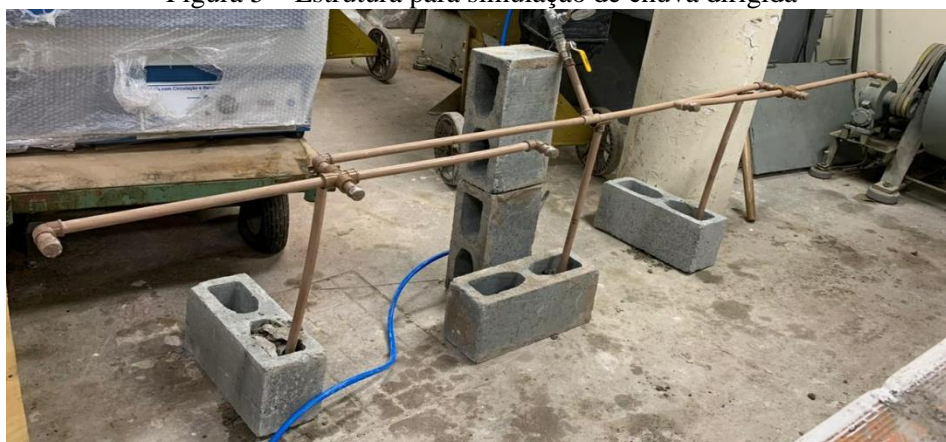
A estrutura representada pela imagem acima possui um único ponto de entrada através de uma mangueira, passando pelo manômetro e chegando aos 6 pontos de saída de água. Todos os encaixes foram fixos com adesivo plástico para PVC e a fita veda rosca foi utilizada em todos os pontos onde era necessário. Para atingir a altura desejada e suporte foram utilizados tubos PVC, tês cortados de modo a apoiar toda a estrutura e blocos de concreto, como é mostrado na Figura 5.

Figura 5 – Estrutura para simulação de chuva dirigida
