UNIVERSIDADE PRESBITERIANA MACKENZIE  
PROGRAMA DE PÓS-GRADUAÇÃO EM ENGENHARIA DE MATERIAIS E  
NANOTECNOLOGIA  
MESTRADO ACADÊMICO

OXIDAÇÃO DE ESCULTURAS DE AÇO PATINÁVEL PERTENCENTES AO ACERVO  
DA PINACOTECA DE SÃO PAULO

Dissertação de Mestrado apresentada ao Programa de Mestrado Acadêmico em Engenharia de Materiais e Nanotecnologia da Universidade Presbiteriana Mackenzie, como requisito parcial à obtenção do título de Mestre em Engenharia de Materiais

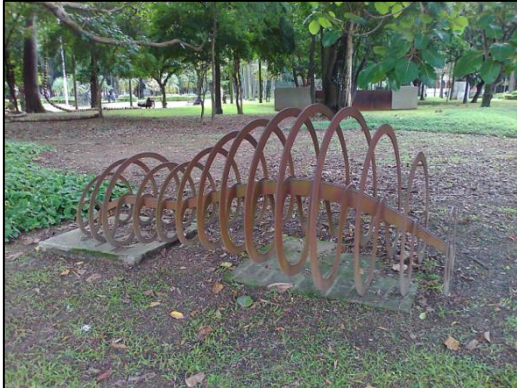
A obra de Ângelo Venosa, apresentada na Figura 9, com medidas de 110 x 303 x 141 cm encontrava-se exposta no Parque Jardim da Luz desde 2000, mesmo ano de sua produção. Sua pátina não tem aparência regular contendo áreas levemente mais escuras. A obra estava apoiada sobre placas de cimento nas áreas de contato com o solo e sob uma árvore. Devido ao risco de queda dessa árvore, a obra foi removida para área interna do

**Figura 9:** Obra PINA5916, *Sem título*, Ângelo Venosa. Fonte: Acervo Pinacoteca de São Paulo

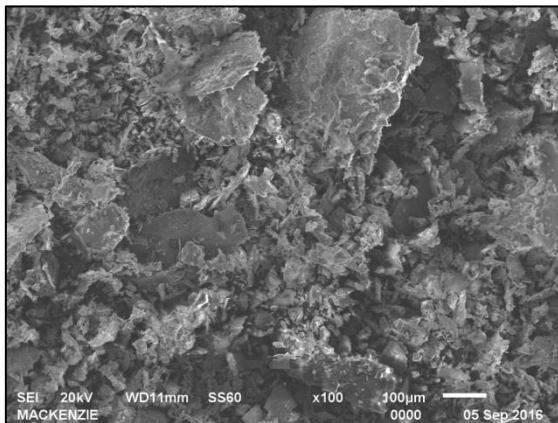
**Figura16:** MEV da amostra PINA2703 com aumento de 100x.

O material foi encaminhado para análise de MEV. Através dessa análise foi possível identificar a morfologia do óxido em imagem aumentada em 100x, conforme figura 16, onde os fragmentos possuem morfologia irregular e fragmentada, e em imagem aumentada em 1000x da mesma amostra, conforme figura 17, podem-se observar lâminas aparentemente mais densas, fragmentadas e compactadas que formam essas lâminas maiores, em diversos formatos e tamanhos.

Essa morfologia pode ser questionada se for relevado o seu método de remoção, que pode ter causado algum dano à amostra.

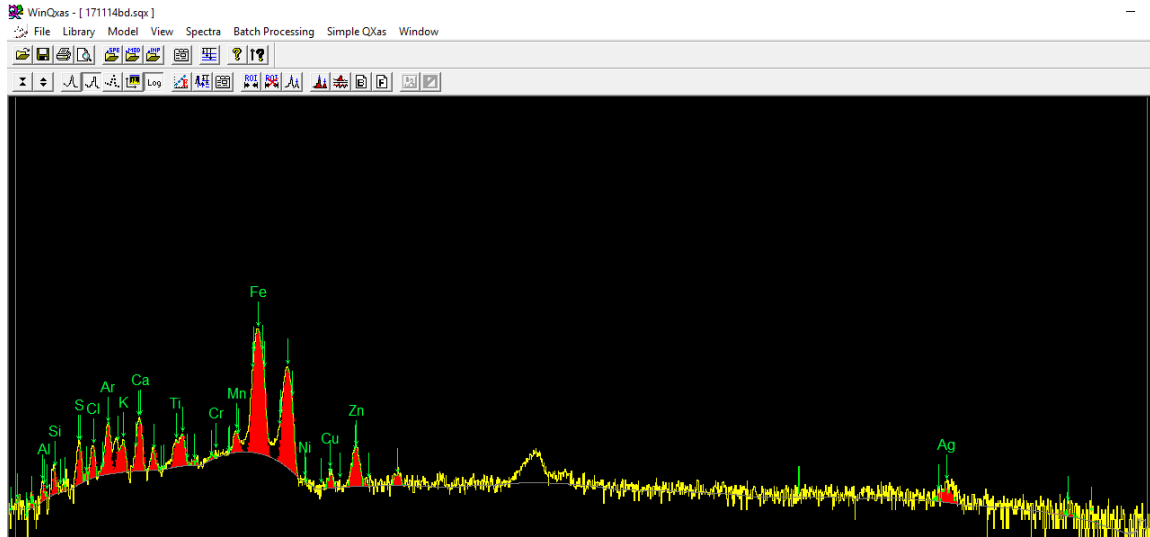
A fim de obter resultados mais contundentes em relação à composição das ligas e óxidos formados, foi realizado ED-XRF em diversos pontos das obras. Esses pontos foram escolhidos baseados na análise visual descrita anteriormente. O ponto P1, analisado conforme espectro da figura 19 corresponde à área da figura 15a. O ponto de análise P2, demonstrado na figura 20, corresponde a área onde o óxido da superfície foi limpo, a fim de identificar a liga do aço. O ponto P3 gerou o espectro apresentado na figura 21 que corresponde à área no meio da obra apresentada na figura 15b e o ponto P4 que gerou o espectro apresentado na figura 22 mostra a análise realizada em ponto na parte superior da obra, acima da região demonstrada na figura 15b.

**Figura 19:** ED-XRF no ponto P1 na região da figura 15a -  $t=200\text{seg}$

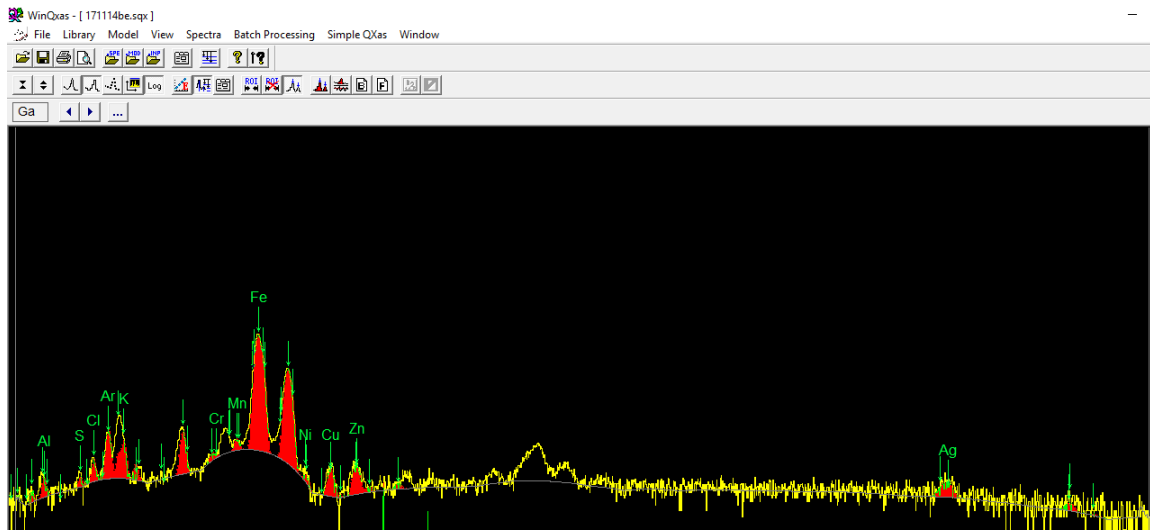
**Figura 20:** ED-XRF no ponto P2 em região limpa da obra-  $t=200\text{seg}$

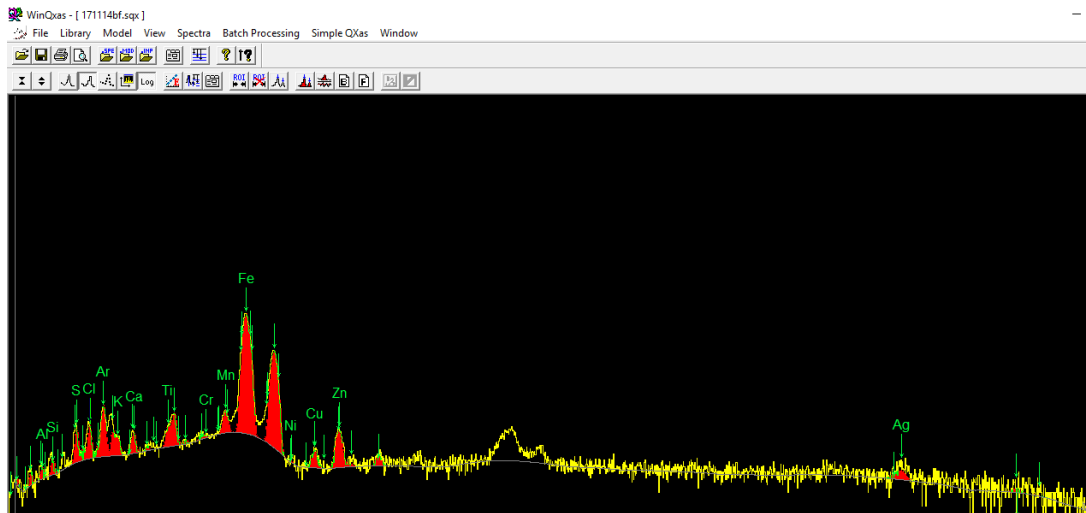
**Figura 21:** ED-XRF no ponto P3 na região da figura 15b -  $t=200\text{seg}$

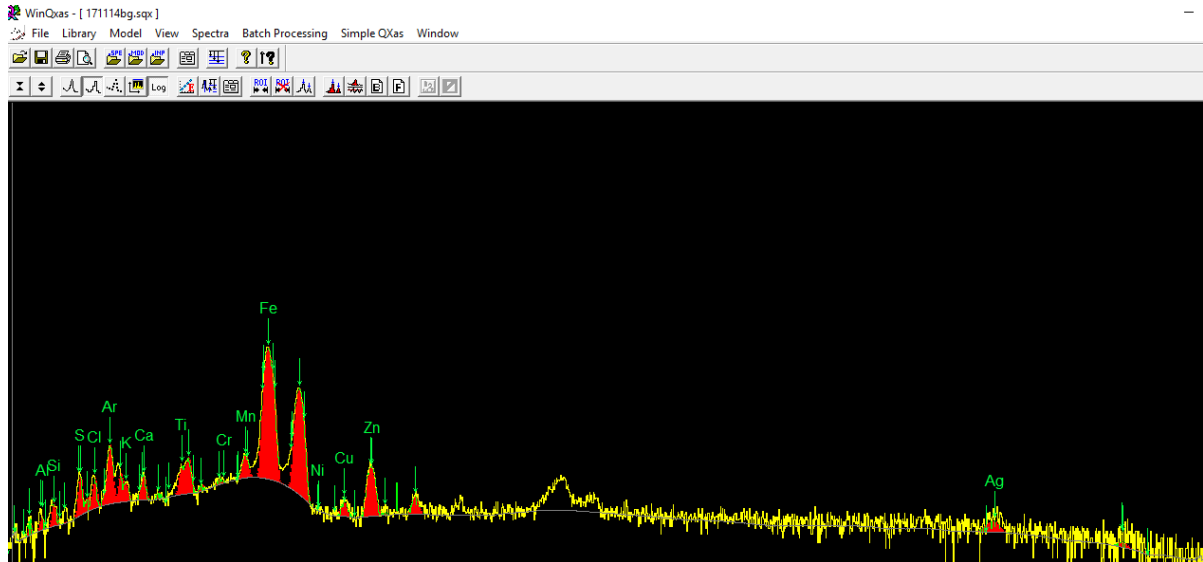
**Figura 22:** ED-XRF no ponto P4 na região acima da figura 15b -  $t=200\text{seg}$

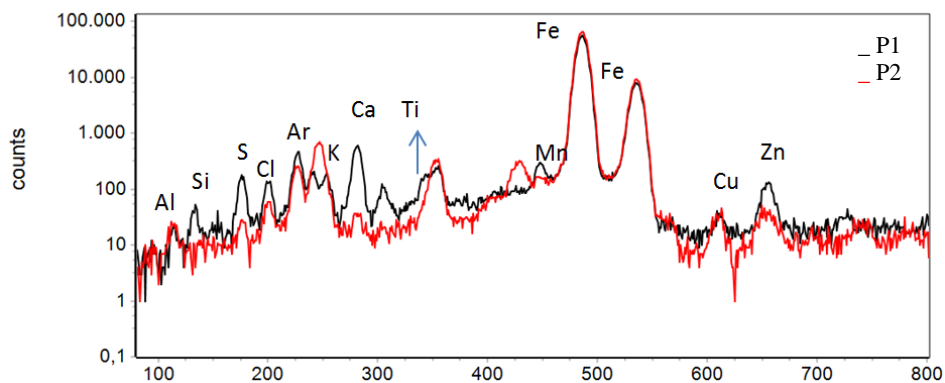
Sobrepondo os espectros dos pontos P1 e P2, gerando a figura 24, torna-se mais enfatizada a diferença dos elementos encontrados na camada de óxidos formada na superfície da obra em relação as ligas que formam o aço.

**Figura 23:** Sobreposição dos espectros de ED-XRF dos pontos P1 e P2.

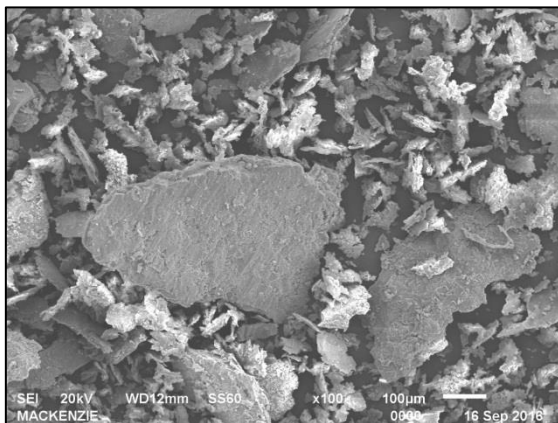
**Figura 26:** MEV da amostra da obra PINA5647 com aumento de 100x.

O material foi encaminhado para análise de MEV. Através dessa análise foi possível identificar a morfologia do óxido em imagem aumentada em 100x, conforme figura 26, onde os fragmentos possuem morfologia irregular laminar e em imagem aumentada em 1000x da mesma amostra, conforme figura 27, podem-se observar lâminas aparentemente mais densas e compactadas que formam essas lâminas maiores.

Essa morfologia pode ser questionada se for relevado o seu método de remoção, que pode ter causado algum dano à amostra.

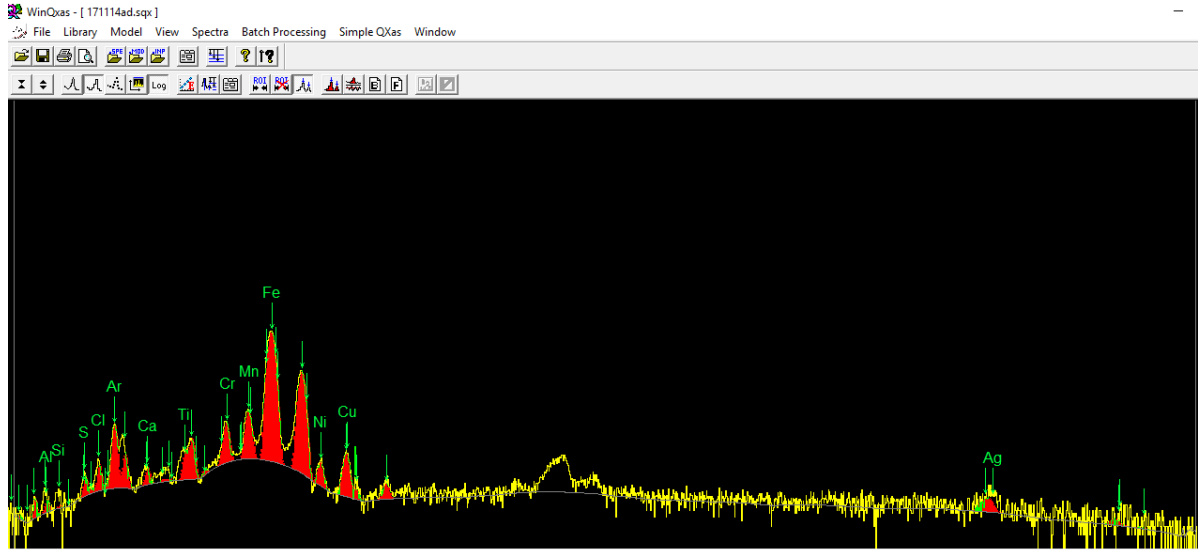
**Figura 29:** ED-XRF no ponto P1 na região da figura 25a -  $t=200\text{seg}$

A fim de obter resultados mais contundentes em relação á composição das ligas e óxidos formados, foi realizado ED-XRF em diversos pontos das obras. Esses pontos foram escolhidos baseados na análise visual descrita anteriormente. O ponto P1, analisado conforme espectro da figura 29 corresponde à área da figura 25a. O ponto P2 demonstra no espectro da figura 30 a área correspondente a figura 25c, a assinatura. O espectro da figura 31 corresponde a análise realizada no ponto P3, em uma área limpa de óxidos. A figura 32 mostra à análise realizada no ponto P4 correspondente a área de oxidação mais acima, identificada na figura 25 e em detalhe na figura 25b.

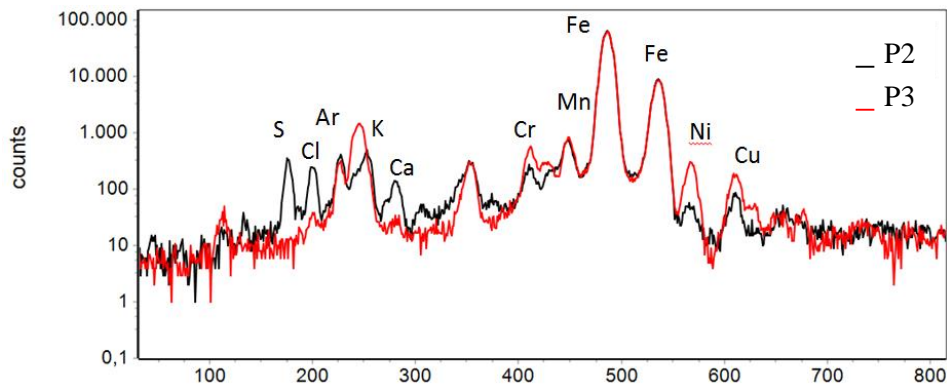
**Figura 34:** Sobreposição dos espectros de ED-XRF dos pontos P2 e P3.

Na figura 34 onde a sobreposição dos espectros dos pontos P2 e P3 mostra a diferença entre os elementos encontrados na liga do metal e na camada de óxido formado.

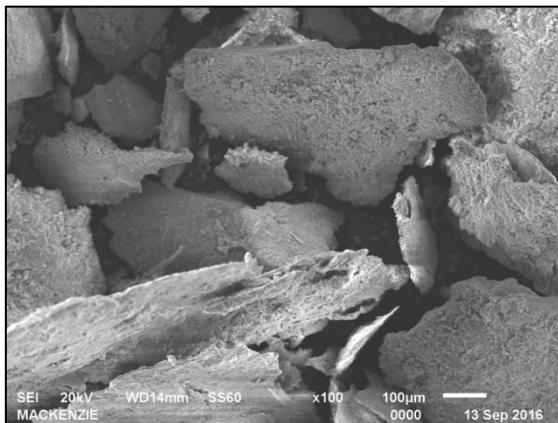
**Figura 36:** MEV da amostra da obra PINA5644 com aumento de 100x.

O material foi encaminhado para análise de MEV. Através dessa análise foi possível identificar a morfologia do óxido em imagem aumentada em 100x, conforme figura 36, onde os fragmentos possuem morfologia irregular laminar e em imagem aumentada em 1000x da mesma amostra, conforme figura 37, podem-se observar lâminas aparentemente mais densas, fragmentadas e compactadas que formam essas lâminas maiores.

Essa morfologia pode ser questionada se for relevado o seu método de remoção, que pode ter causado algum dano à amostra.

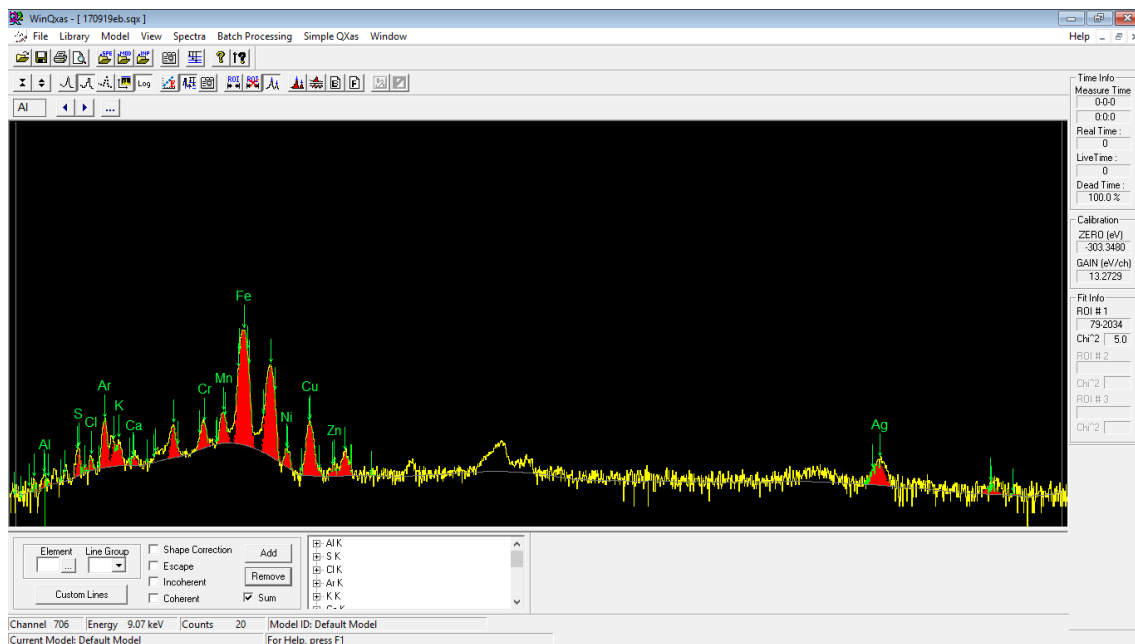
**Figura 38:** ED-XRF no ponto P1 na região da figura 15a -  $t=200\text{seg}$

Os espectros gerados nas figuras abaixo mostram que nos pontos de corrosão analisados aparecem picos de Enxofre, Níquel e Cálcio, conforme as figuras 38, 40 e 41. Já a figura 42 apresenta a análise da área com mancha mais escura, onde esses elementos não são encontrados, assim como na figura 39, ponto limpo sem oxidação.

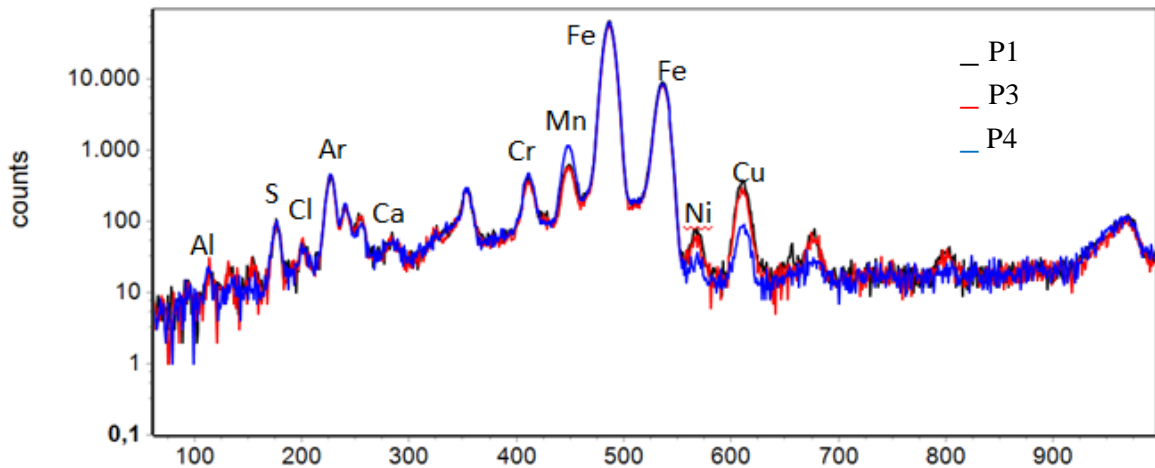
**Figura 43:** Sobreposição dos espectros de ED-XRF dos pontos P1, P3 e P4.

O ED-XRF ainda aponta que não houve maior alteração em relação a formações da camada de óxidos na parte traseira da obra e que os pontos analisados na parte

frontal não apresentam variação significativa em relação à proximidade do solo, como apresentado na sobreposição comparativa de espectros na figura 43.

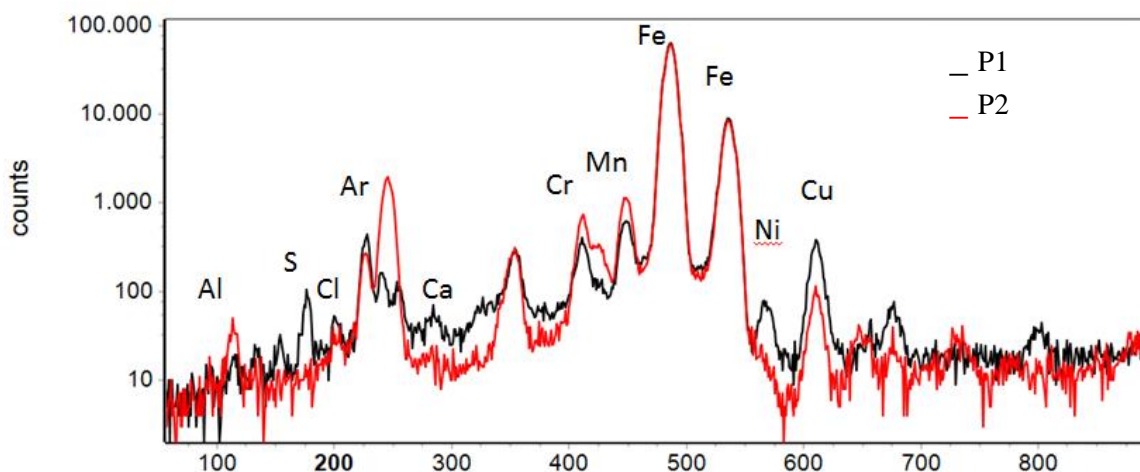
**Figura 44:** Sobreposição dos espectros de ED-XRF dos pontos P1 e P2

Na figura 44 é possível notar que a quantidade de ferro não variou em relação à área onde apresenta corrosão com a área limpa, o aço sem camada de óxido, mostrando que não houve perda de material constituinte no processo de formação da camada de óxido. Porém a camada de óxido formou-se a partir do acréscimo de elementos presentes no meio.

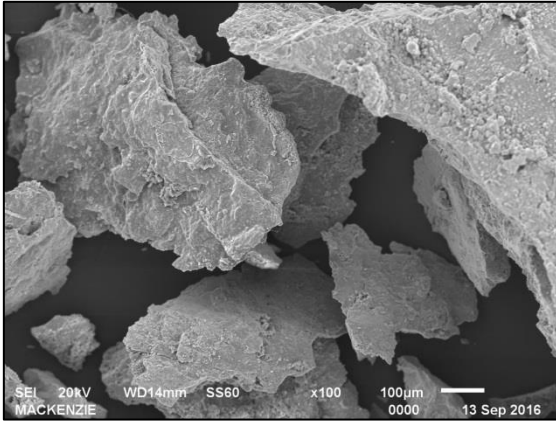
**Figura 47:** MEV da amostra PINA5645 com aumento de 100x.

O material foi encaminhado para análise de MEV. Através dessa análise foi possível identificar a morfologia dos óxidos em imagem aumentada em 100x, conforme figura 47, onde os fragmentos possuem morfologia regular laminar e em imagem aumentada em 1000x da mesma amostra, conforme figura 48, podem-se observar formas ondulares, porosas e muito pouco fragmentadas, aparentemente mais densas.

Essa morfologia pode ser questionada se for relevado o seu método de remoção, que pode ter causado algum dano à amostra.

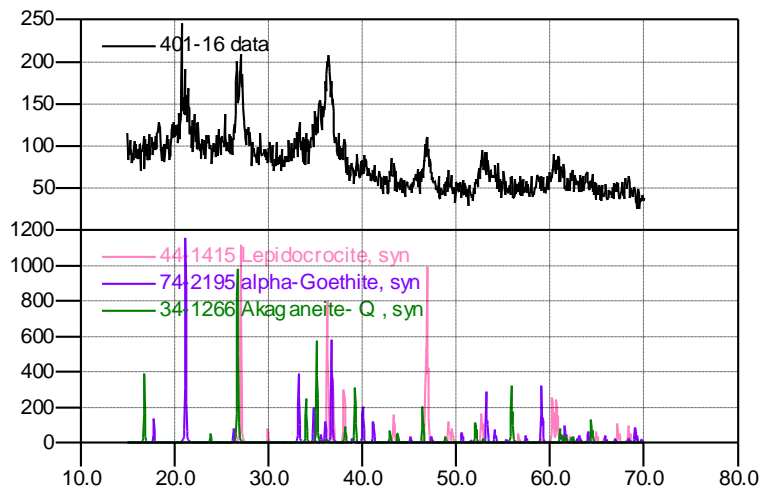
**Figura 49:** DRx da amostra da obra PINA5645.

A mesma amostra foi utilizada para a análise de DRX, para a identificação das fases dos óxidos removidos. Analisando as fases dos óxidos, foi possível identificar a influência do meio na formação desses. Nesse caso, a formação cristalina apresentou Lepidocrocita,  $\alpha$ -goethita e Akaganeita.

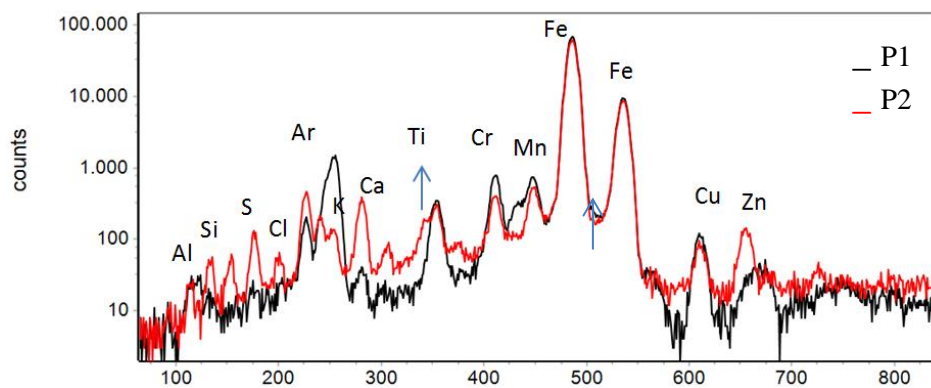
**Figura 59:** Sobreposição dos espectros de ED-XRF dos pontos P1 e P2.

Analisando as sobreposições comparativas nas figuras 59 e 60 observam-se picos de zinco, cálcio, cloro, enxofre e silício nas áreas de formação do óxido.

A quantidade de ferro e manganês presentes na composição do metal não sofre variação significativa em relação à camada de óxido da superfície com a liga do metal.

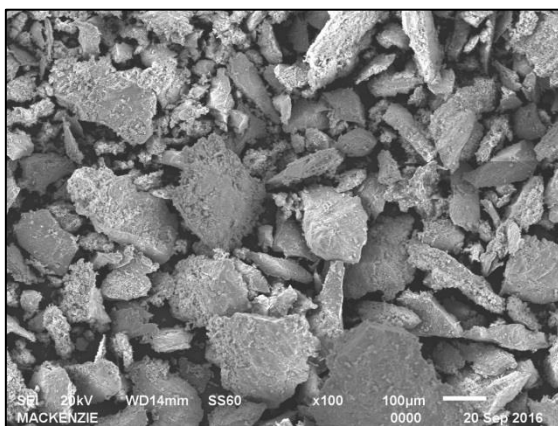
**Figura 62:** MEV da amostra da obra PINA5461 com aumento de 100x.

O material foi encaminhado para análise de MEV. Através dessa análise foi possível identificar a morfologia do óxido em imagem aumentada em 100x, conforme figura 62, onde os fragmentos possuem morfologia irregular laminar e em imagem aumentada em 1000x da mesma amostra, conforme figura 63, podem-se observar lâminas aparentemente fragmentadas e compactadas que formam essas lâminas maiores.

Essa morfologia pode ser questionada se for relevado o seu método de remoção, que pode ter causado algum dano à amostra.

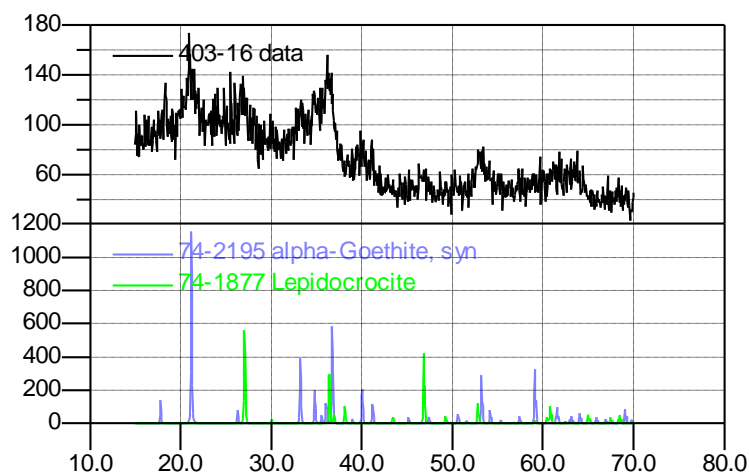
**Figura 64:** DRx amostra PINA5461.

Analisando as fases dos óxidos, foi possível identificar a influencia do meio na formação desses. Conforme gráfico na figura 64, a formação cristalina apresentou  $\alpha$ -Goethita e Lepidocrocita.

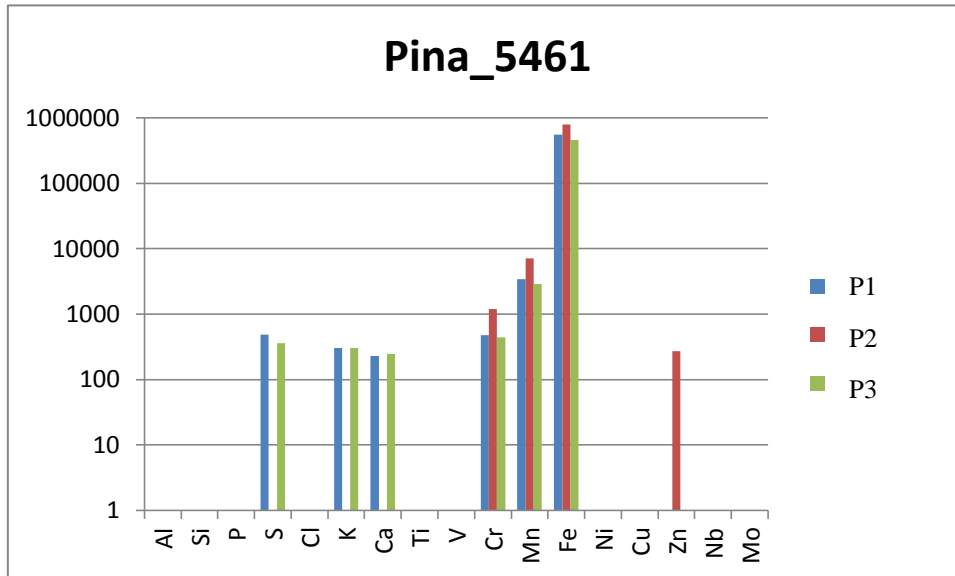
**Figura 69:** Gráfico comparativo quantitativo em relação aos elementos encontrados nas análises realizadas com ED-XRF na obra PINA5461.

Através da análise quantitativa é possível visualizar a relação da quantidade de cada elemento por ponto analisado, como mostra a figura 69, onde somente foram considerados os elementos com contagens acima de 150.

Fica claro que a formação dos óxidos ocorre por acréscimo de elementos presentes no meio.

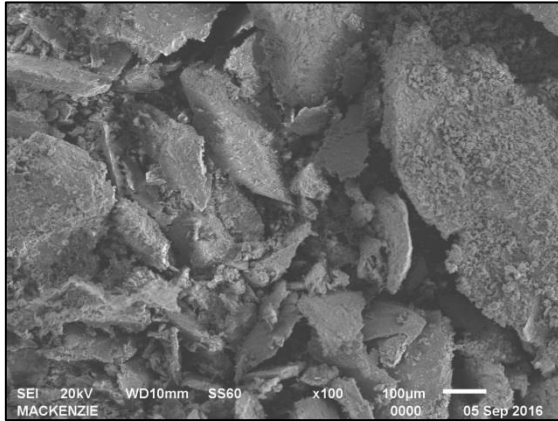
**Figura 71:** MEV da amostra PINA5482 com aumento de 100x.

O material foi encaminhado para análise de MEV. Através dessa análise foi possível identificar a morfologia do óxido em imagem aumentada em 100x, conforme figura 71, onde os fragmentos possuem morfologia irregular laminar e em imagem aumentada em

Essa morfologia pode ser questionada se for relevado o seu método de remoção, que pode ter causado algum dano à amostra.

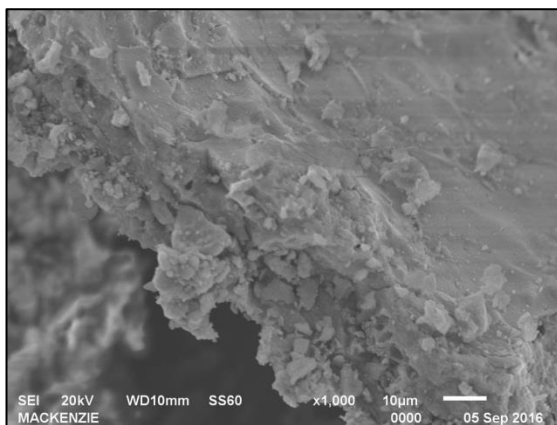
**Figura 72:** MEV da amostra PINA5482 com aumento de 1000x.

1000x da mesma amostra, conforme figura 72, podem-se observar lâminas aparentemente mais densas, e compactadas que formam essas lâminas maiores.

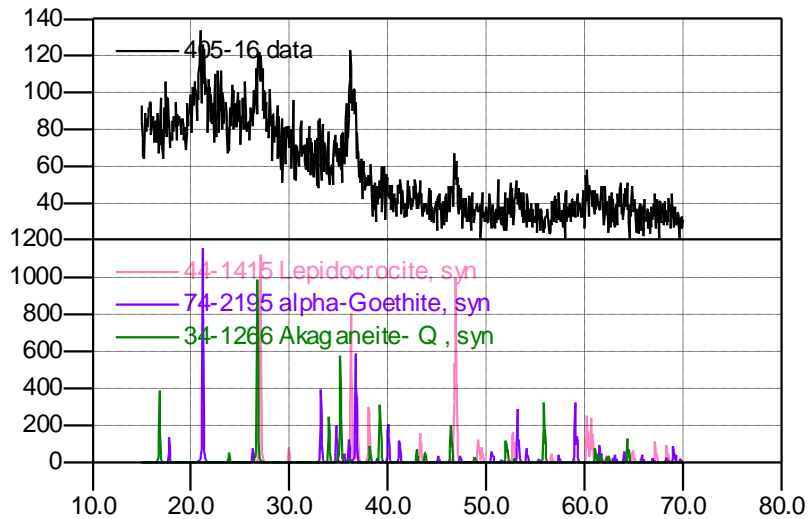
**Figura 73:** DRx da amostra PINA5482.

Analisando as fases dos óxidos, foi possível identificar a influência do meio na formação desses. Nesse caso, apresentado na figura 73, a formação cristalina apresentou  $\alpha$ - Goethita, Lepidocrocita e Akaganeita.

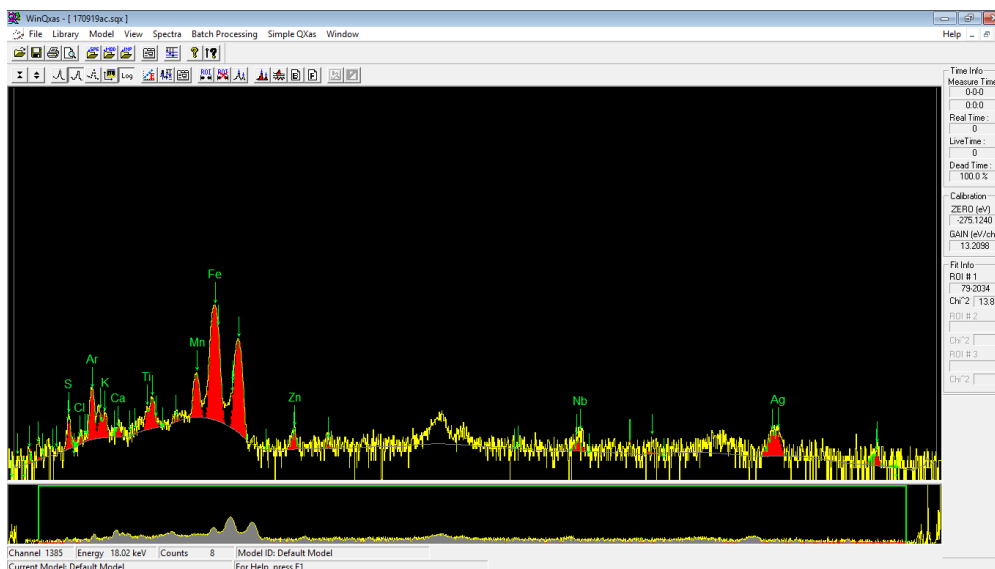
**Figura 74:** ED-XRF do ponto P1 - Região de corrosão t=200seg

Foram analisados 4 pontos da obra onde os espectros gerados estão apresentados nas figuras 74, 75, 76 e 77. As figuras 74, 76 e 77 correspondem a áreas com formação de óxidos.

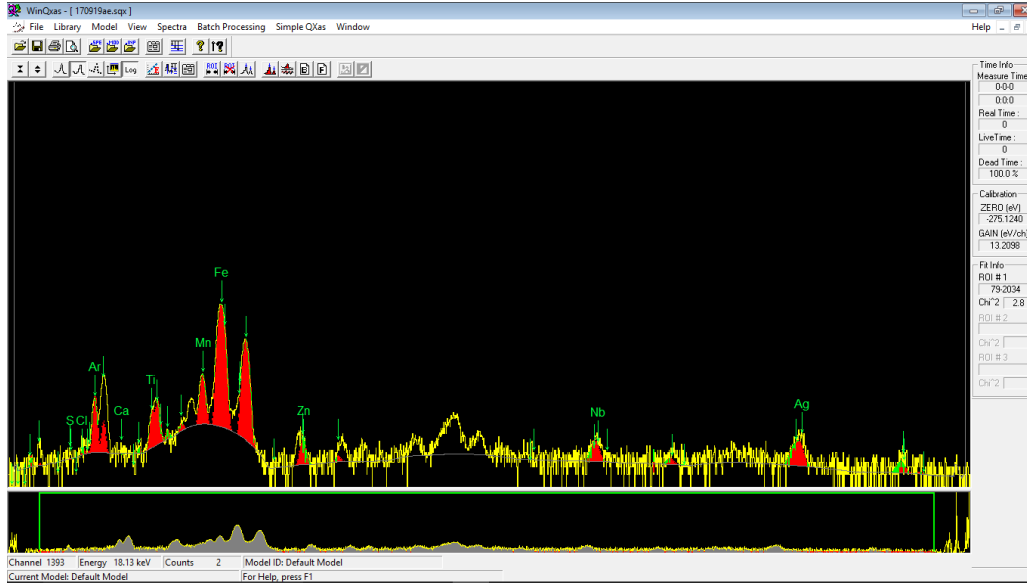
**Figura 75:** ED-XRF do ponto P2 - Região limpa -  $t=200\text{seg}$

A figura 75 corresponde a área livre de formação de óxidos para análise da composição da liga do metal.

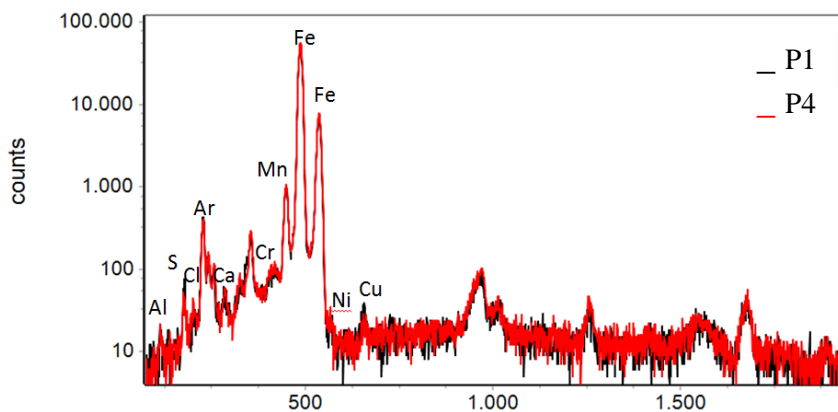
**Figura 78:** Sobreposição dos espectros de ED-XRF dos pontos P1 e P4.

A figura 78 apresenta a sobreposição dos espectros gerados pelas análises dos pontos P1 e P4, mostrando que a diferença dos elementos encontrados não é relevante.

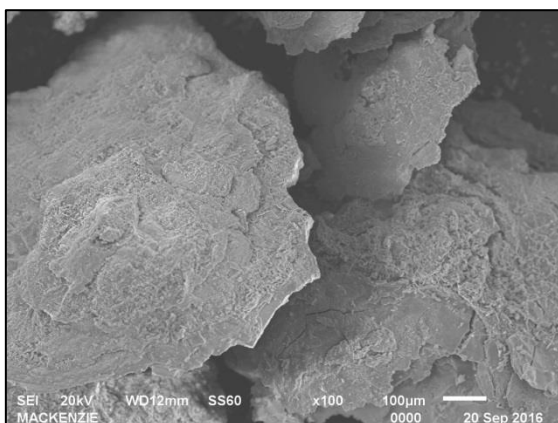
**Figura 80:** MEV da amostra PINA5560 com aumento de 100x.

O material foi encaminhado para análise de MEV. Através dessa análise foi possível identificar a morfologia do óxido em imagem aumentada em 100x, conforme figura 80, onde os fragmentos possuem morfologia irregular, laminar com relevos e em imagem aumentada em 1000x da mesma amostra, conforme figura 81, podem-se observar fragmentos de morfologia mais circular e outras laminares que formam essas lâminas maiores.

Essa morfologia pode ser questionada se for relevado o seu método de remoção, que pode ter causado algum dano à amostra.

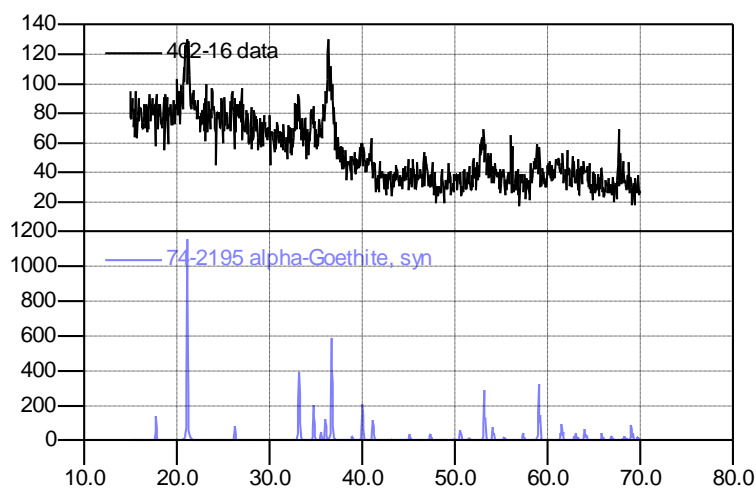
**Figura 82:** DRx amostra PINA5560.

A mesma amostra foi utilizada para a análise de DRX, para a identificação das fases dos óxidos removidos. Analisando as fases dos óxidos, foi possível identificar a influencia do meio na formação desses. Nesse caso, a formação cristalina apresentou a  $\alpha$ -goethita, conforme espectro da figura 82.

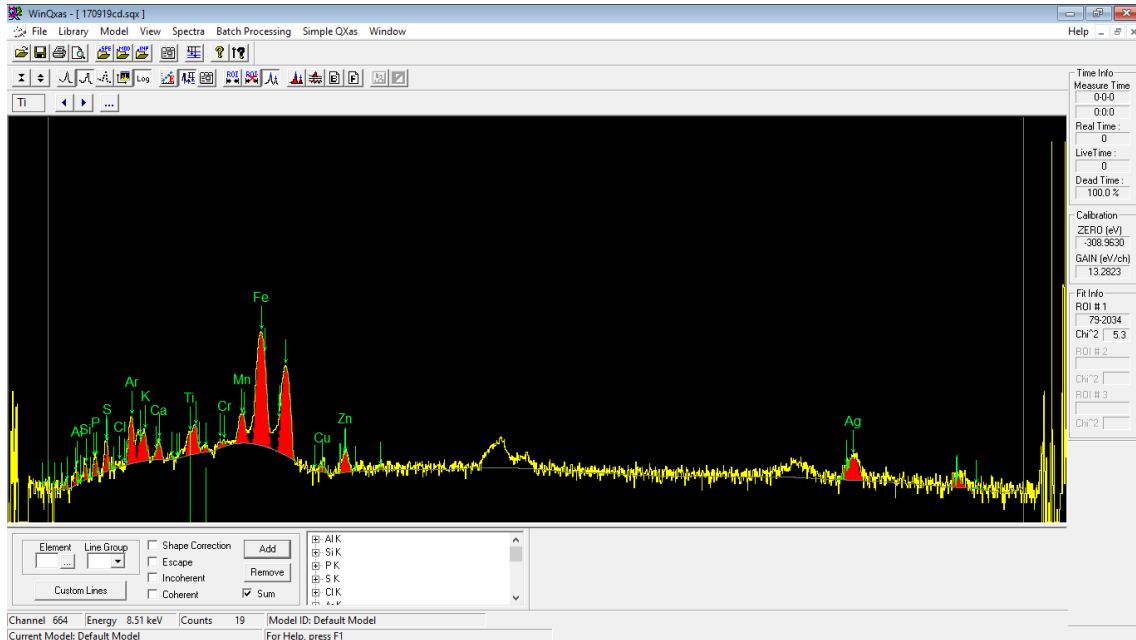
**Figura 83:** ED-XRF do ponto P1 – Região de corrosão na tubulação - t=200seg

Foram analisados 4 pontos da obra: a análise apresentada na figura 83 corresponde ao ponto P1 localizado na área com oxidação da figura 79 a. A figura 84

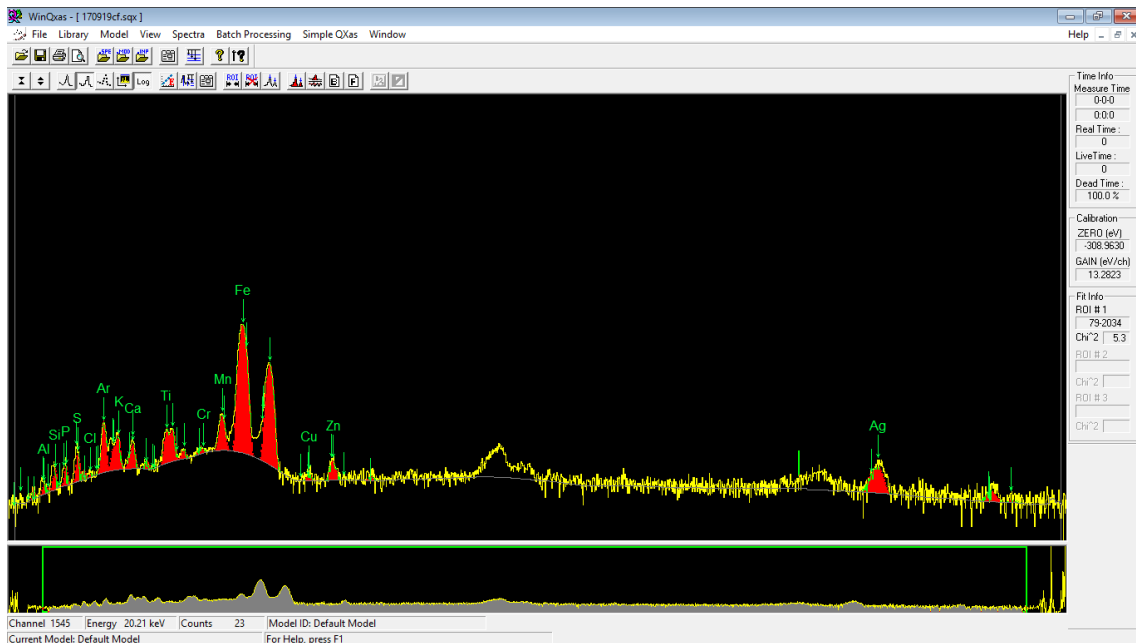
**Figura 84:** ED-XRF do ponto P2 – Região de corrosão em ângulo obtuso - t=200seg

apresenta a análise do ponto 2 localizado na área da figura 79b e a figura 86 mostra a análise realizada no ponto P4 localizado na área 79c. A figura 85 apresenta análise da área limpa livre de formação de óxidos.
