PATOLOGIAS EM ESTRUTURAS DE CONCRETO ARMADO, REVESTIMENTOS E
PISOS: ESTUDO DE CASO DE PATOLOGIAS NO EDIFÍCIO PIEMONTE

Trabalho de Conclusão de Curso apresentado ao Programa de Pós-graduação Lato Sensu da Escola de Engenharia da Universidade Presbiteriana Mackenzie, como requisito parcial para a obtenção do Título de Especialista em Construções Cíveis: Excelência Construtiva e Anomalias.

Este edifício foi construído entre 15e 20 anos aproximadamente e apresenta algumas patologias.

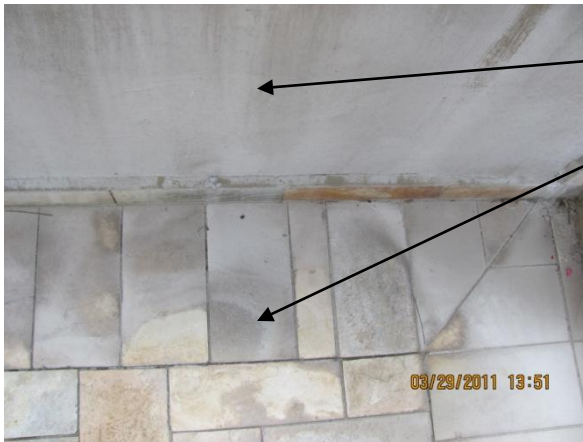
Fotografia 17- Eflorescência.

Eflorescência encontrada na alvenaria e no piso da laje do térreo.

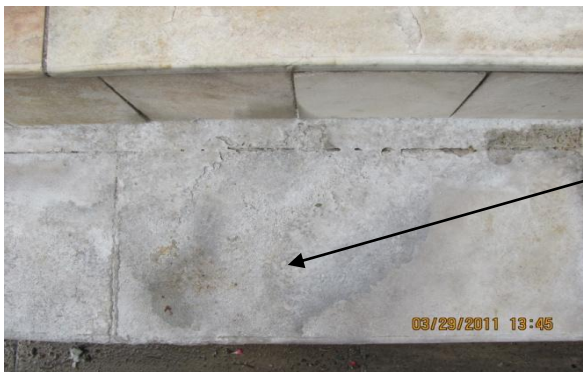
Fotografia 18- Eflorescência.

Eflorescência encontrada na escada. (Encontrada tanto na escada que dá acesso a piscina infantil, como na escada que dá acesso ao edifício).
