### 3.1.7 Estudos de saneamento

### **3.1.7.1 Abastecimento de água**

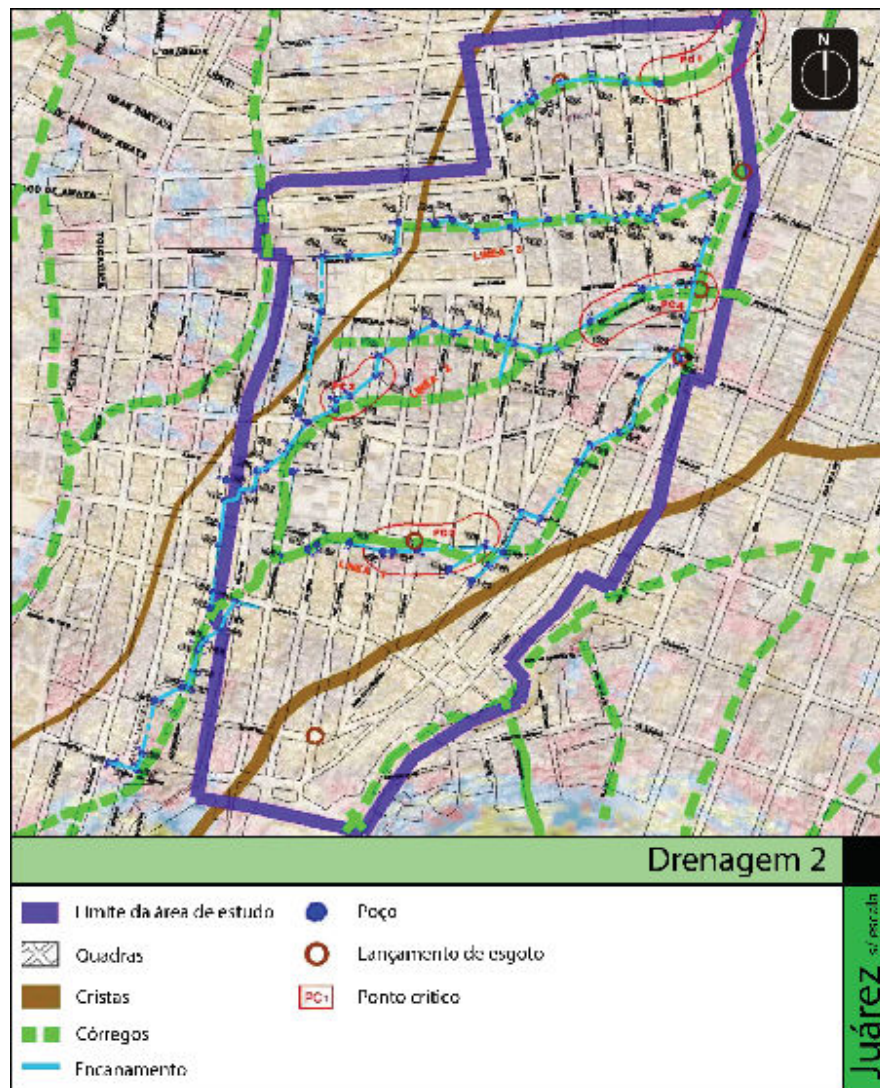
Para controle das águas do *Tiradores* e suas sub-bacias existem na área dispositivos hidráulicos, inclusive quatro diques de regulação. Não obstante, a acumulação de lixo e o arrasto natural das correntes obstruem as passagens de água ocasionando inundação das habitações implantadas em pontos baixos.

Fonte: IMIP – Instituto Municipal de Investigación y Planeación. 2000.  
Sem escala.

As linhas de drenagem das subzonas 4, 6 e 7, não contam com infra-estrutura para regulação. Na subzona 7, a passagem das águas do arroio se complica pelo grau de consolidação das habitações construídas sobre seu leito. As obstruções, desvios e modificações do curso nesta região agravam a situação.
